## **„Münze & Palais Schwerin“ Objektnummer - Nr.:09020051**

Visualisierung von Einbauten und Gebäudeteilen, welche durch die von der BIM angekündigten Maßnahmen (<https://www.berlin.de/alte-muenze/faq/>) mit großer Wahrscheinlichkeit und ohne Rücksprache mit dem Landesdenkmalamt sowie der dem Fachbereich Denkmalschutz es Bezirkes Berlin Mitte zerstört oder beseitigt werden.

*Visualisierung am Beispiel des Heizhauses: Eberhard Elfert, März 2019*

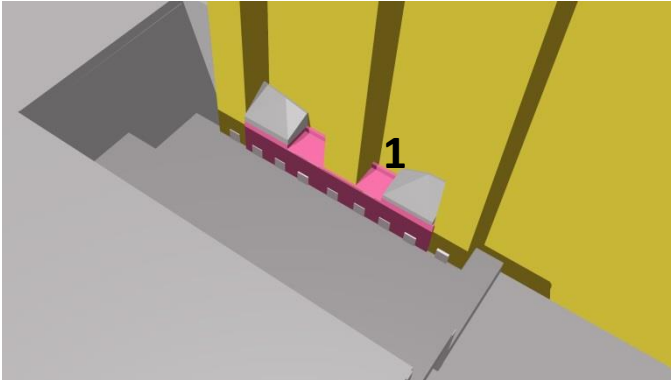
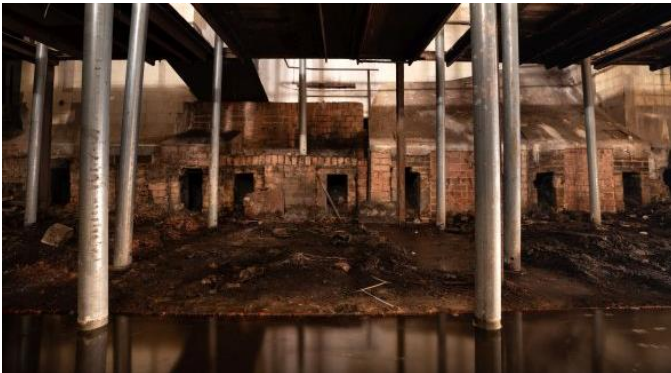
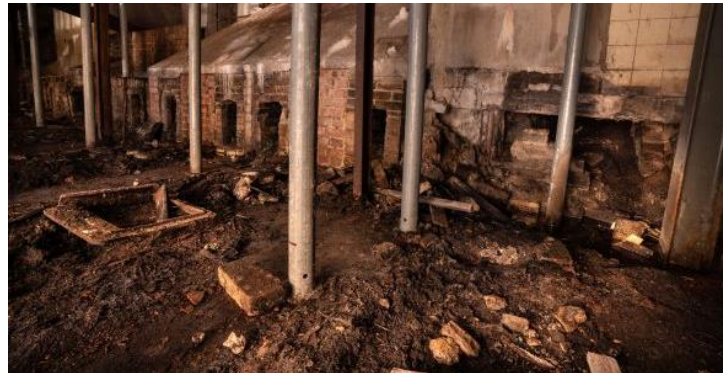
Heizhaus, Öfen

Durch die von der BIM benannten Maßnahmen würden die Öfen der Heizanlage zerstört. (1)

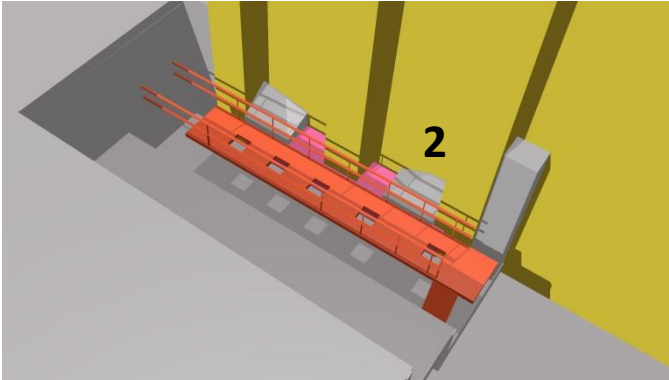
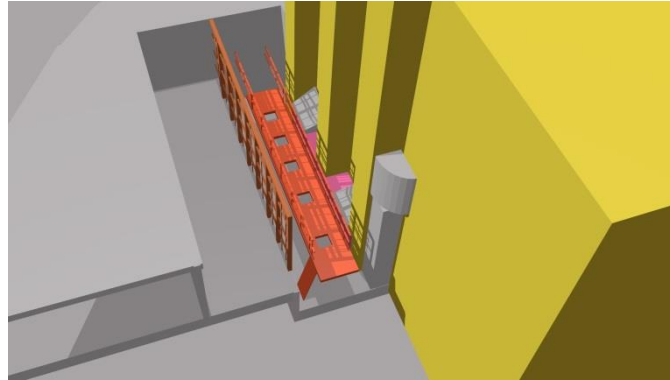
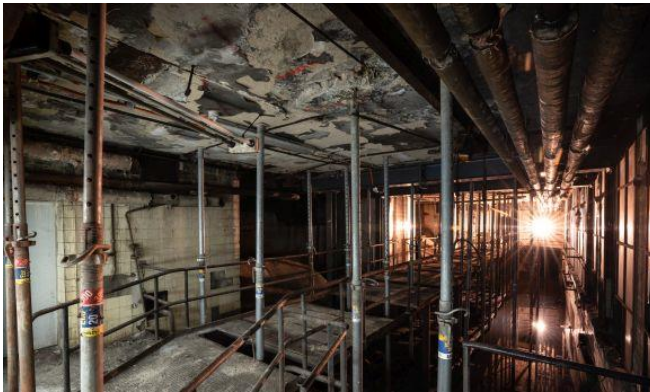
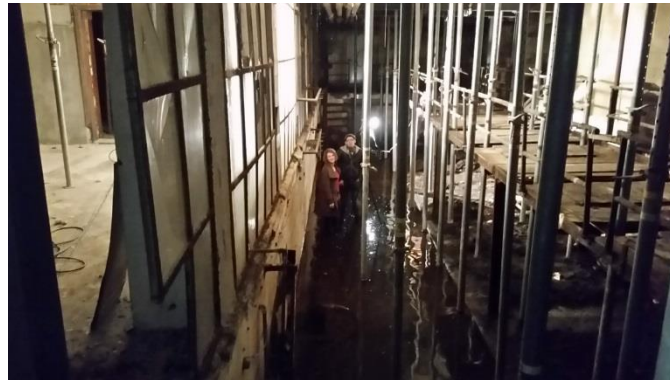
## Heizhaus, Brückenkonstruktion

Durch die von der BIM angekündigten Maßnahmen würde die Brückenkonstruktion **(2)** zerstört. Sie diente mit ihren Öffnungen dazu, die Kohlen mit Schubkarren an der entsprechenden Stelle vor die Öffnung der Öfen zu schütten.

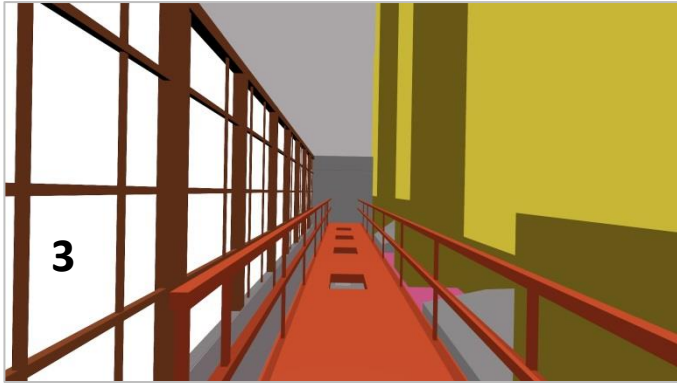
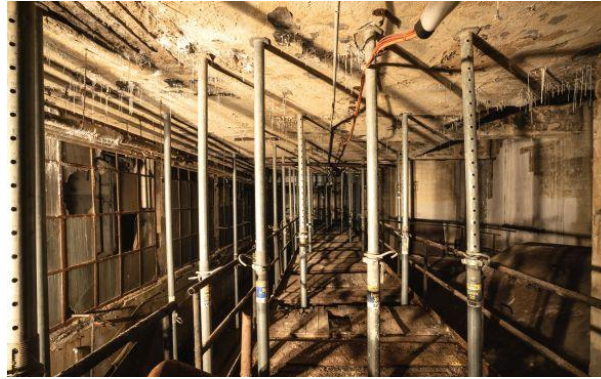
## Heizhaus, Fensterfront

Durch die von der BIM angekündigten Maßnahmen würde die Fensterfront im Heizhaus beseitigt **(3)**. Diese Fensterfront ist im Sinne der 1920er Jahre Moderne gestaltet. Sie diente dazu das Licht der darüber liegenden Hoföffnungen in den Bereich der Öfen zu leiten.

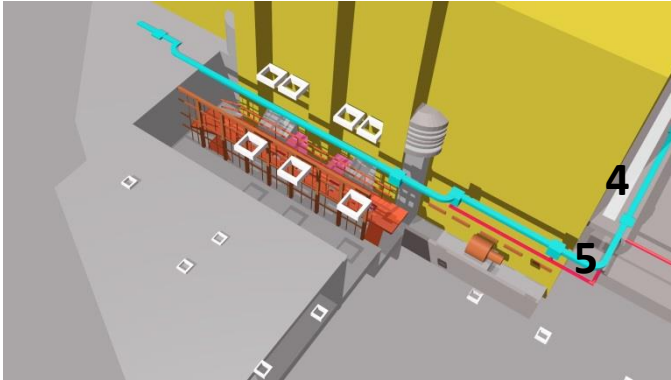
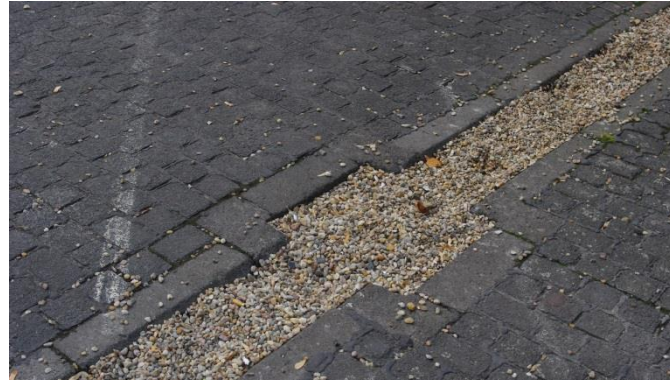
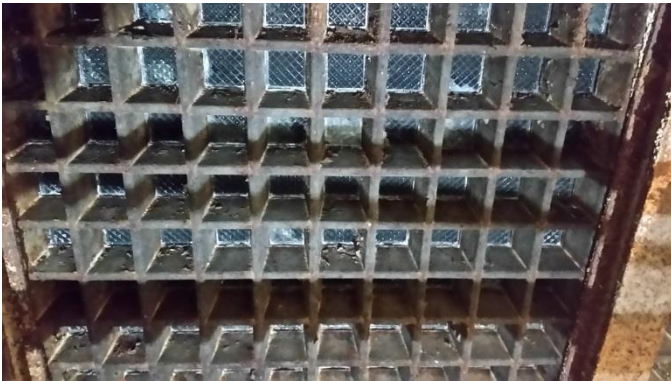
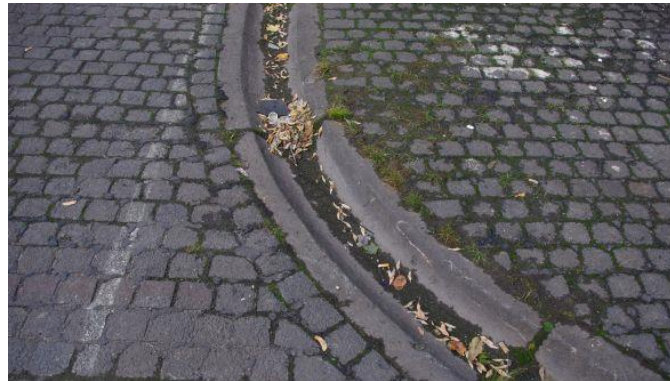
## Hofdecke, Lichtschächte, Abwasserrinnen

Durch die von der BIM angekündigten Maßnahmen würden im gesamten Hofbereich Lichtschächte **(4)** mit entsprechenden gusseisernen Glaseinfassungen zerstört. Zerstört würden im gesamten Hofbereich auch die wahrscheinlich für dieses Bauwerk individuell handwerklich angefertigte Abwasserrinnen. **(5)**

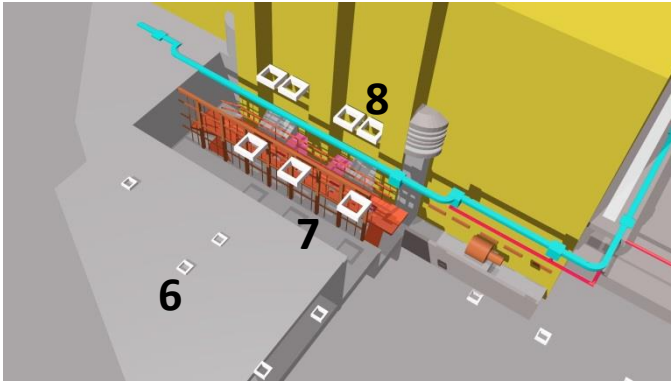
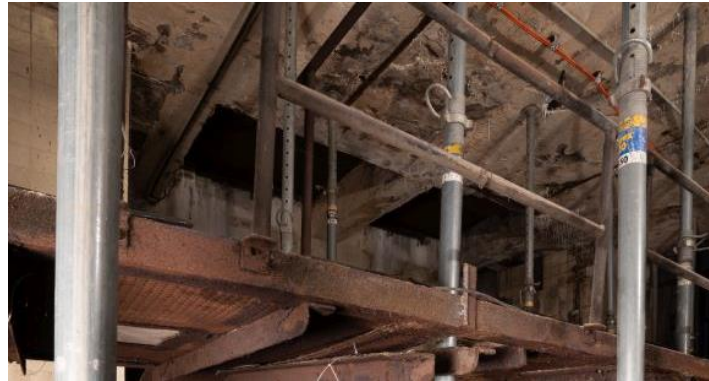
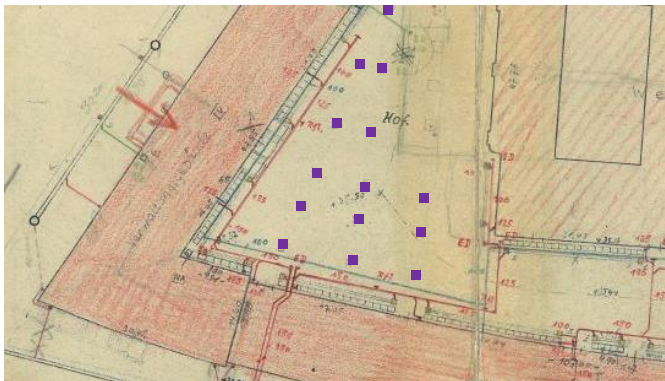
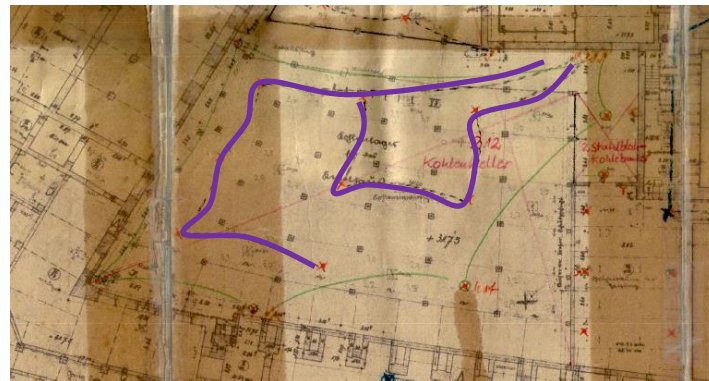
# Sockelgeschoss, Kohlenlager Hoföffnungen

Durch die von der BIM angekündigten Maßnahmen würde das Kohlenlager sowie die Öffnungen für Licht und zum Schütten von Kohlen zerstört. **(6)** Die Öffnungen sind einerseits in einer durchaus gestalterische Anordnung gesetzt, sie folgen andererseits einem Plan zur Beschickung des Heizhauses (nachgezeichnet). Drüber hinaus würden die Öffnungen des Heizhauses für Licht **(7)** und die Beschickung mit Kohlen und Ersatzteilen **(8)** zerstört.

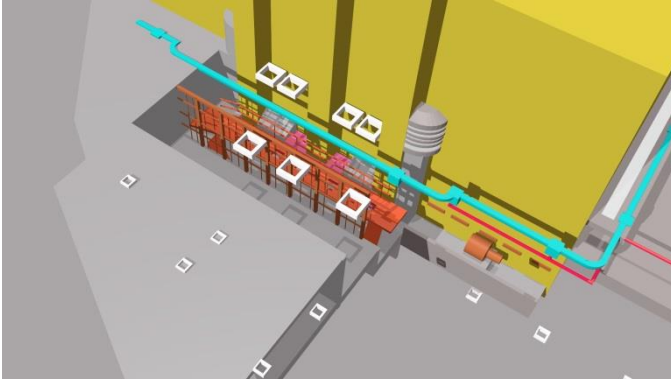
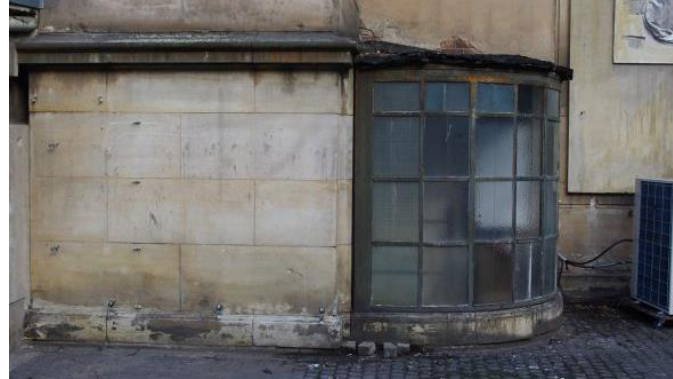
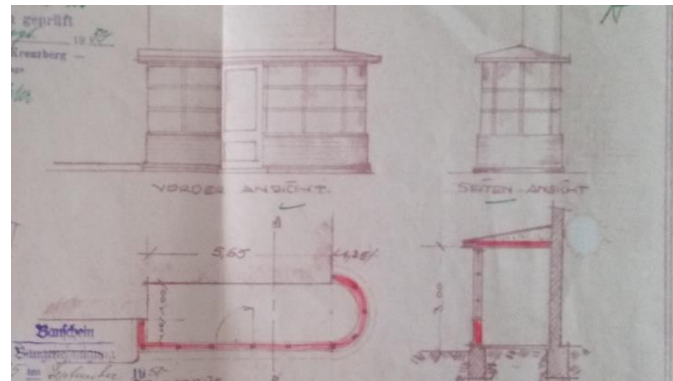
## Heizhaus, Zugangsgebäude

Durch die von der BIM angekündigten Maßnahmen würde das Zugangsbauwerk **(10)** und das darunterliegende Treppenhaus in der Form einer Wendeltreppe **(11)** zerstört. Das Zugangsbauwerk weist Ähnlichkeit mit der Architektur der 1920er Jahre auf. Vergleich: Kassenhaus einer Tankstelle von Heinrich Kosina 1929 (Pläne der Wiederherstellung, 1950er Jahre)

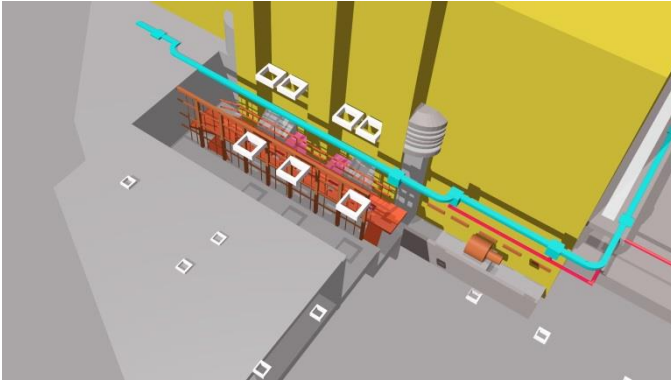
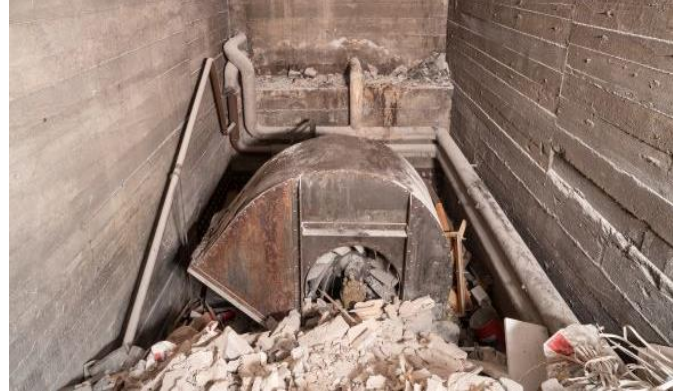
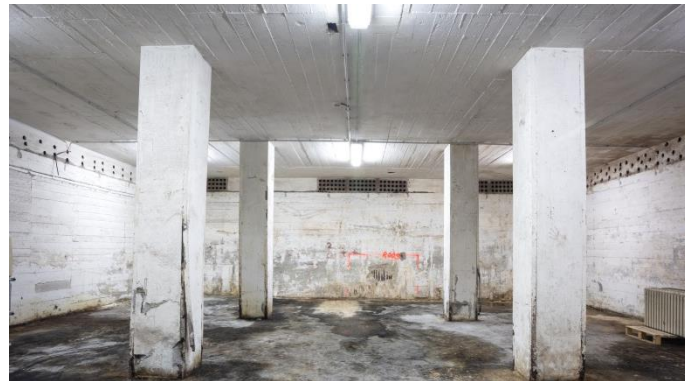
## Heizhaus, Zusammenschau, Funktionen

Durch die von der BIM angekündigten Maßnahmen würde der Lüfter **(12)** für die Tresore zerstört. Ob es sich um einen regulären Lüfter handelt, oder dieser eigens für die Einlagerung von Kunstschatzen eingebaut worden ist, wäre noch zu klären.

Bild unten: Innenansicht des Tresores mit den Lüftungsöffnungen.
