**Grenzelemente  
Spreeufer  
Nördliche Luisenstadt**

**Denkmalpflegerisches  
Gutachten**

**büro west denkmalpflege**

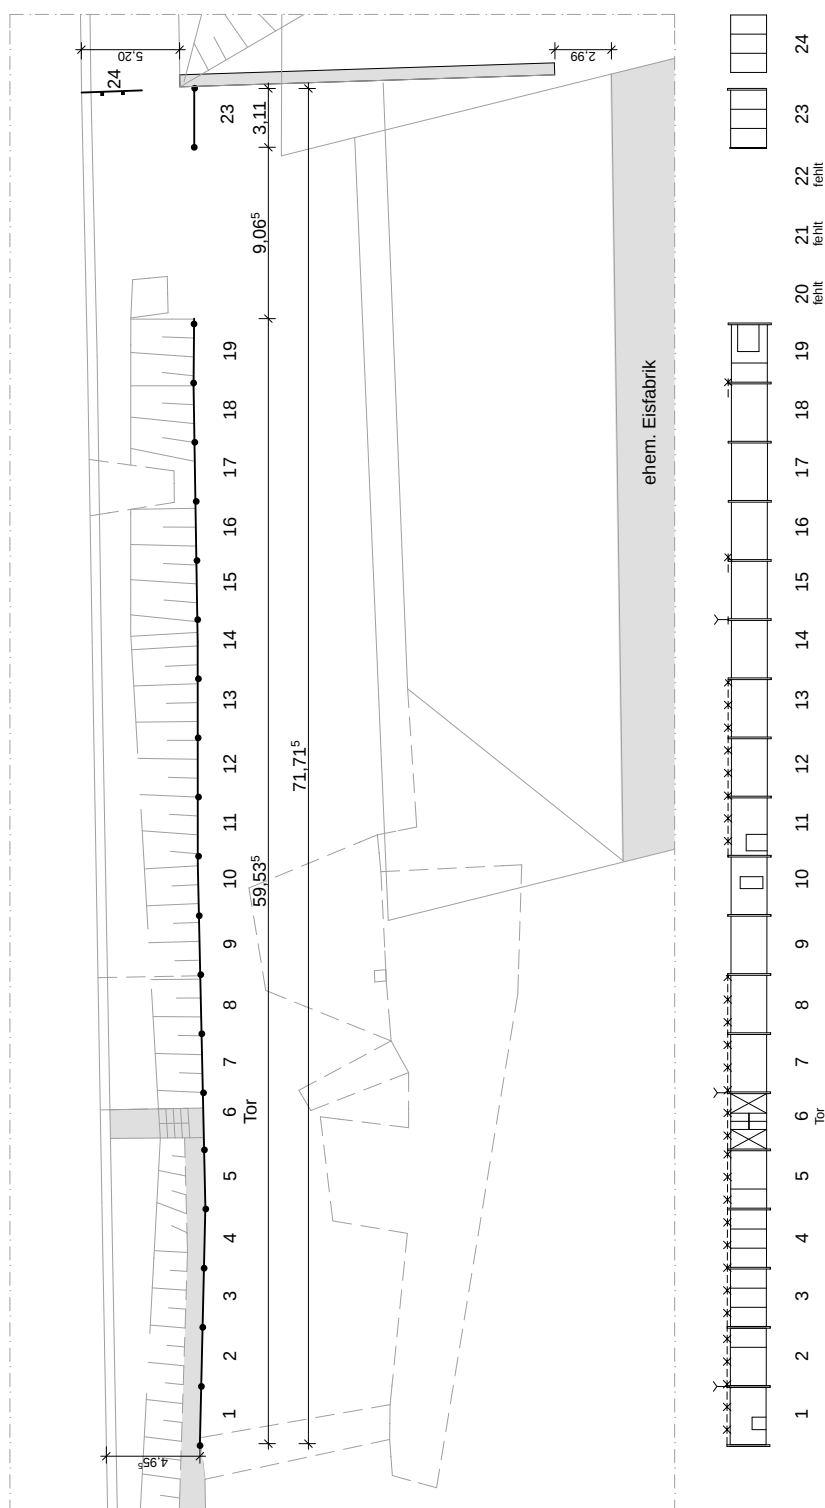
Zeichnerische Bestandserfassung  
Grenzzaun

Von der Anlegestelle aus, parallel zur Spree, bis zum Eingang von Teepeeland liegen die Reste eines verrosteten Maschendrahtzaunes im Gebüsch (2). Solche Zäune wurden bei der Grenzsicherung als zusätzliches Hindernis eingesetzt.<sup>1</sup>

An vier Stellen sind Flächen aus dem Wellengitter herausgeschnitten, die nur stellenweise durch Ersatzmaterialien ersetzt wurden. Es gibt zahlreiche Korrosionsschäden. An einzelnen Pfosten und Austeifungen sind kürzliche Bemalungen mit blauer und roter Farbe erfolgt.

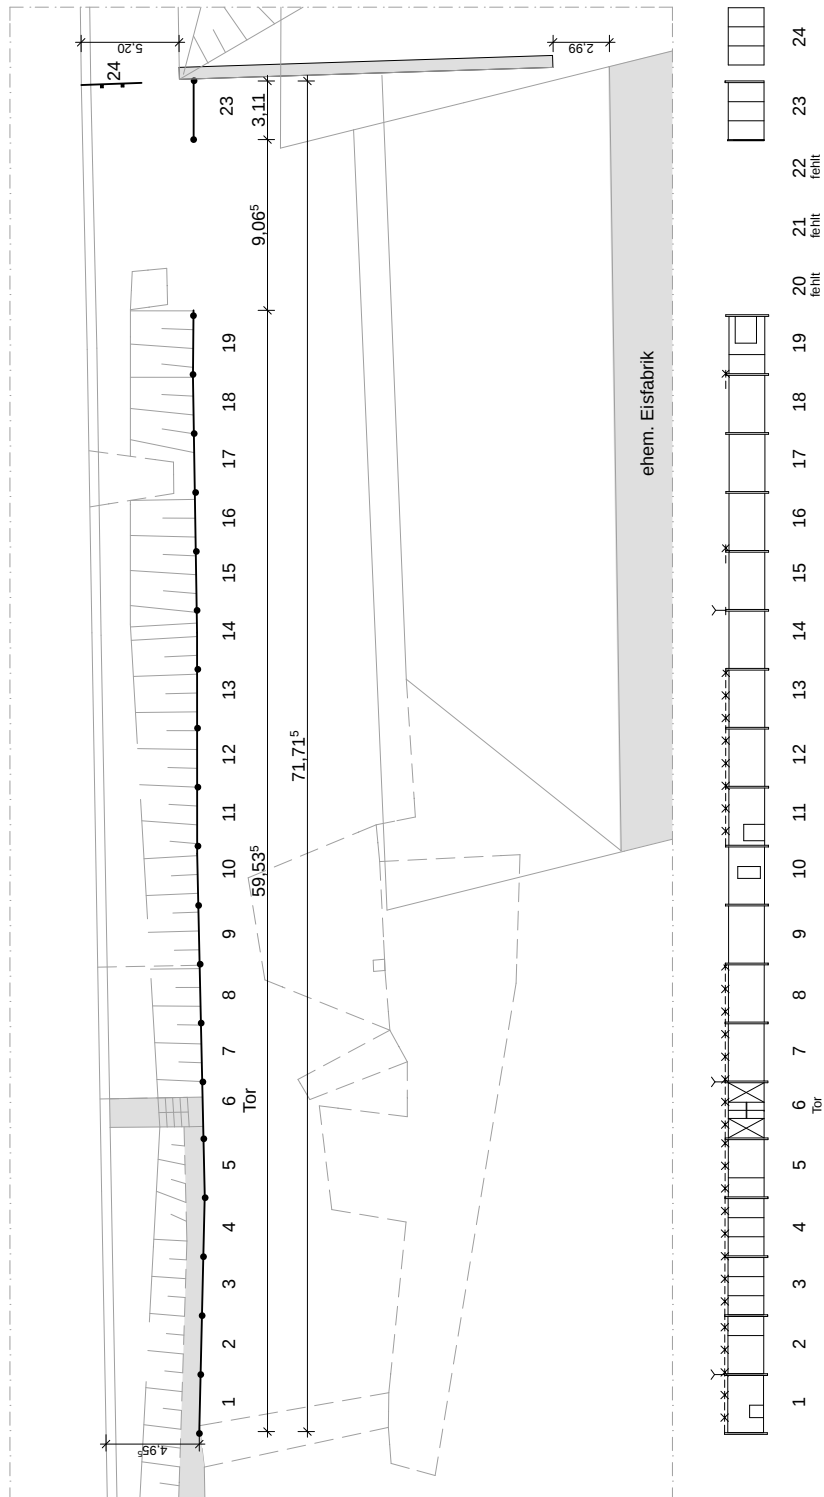
5.1.1. Grenzzaun - Teilstücke 1-5

- Die Metallteile, Grenzzaun und Beobachtungsposten unterliegen der Korrosion, wobei der Korrosionsgrad im Hinblick auf das Bauteilalter insoweit gering ist, als er nicht die Standfestigkeit gefährdet.

- Die Schädigungen der Elemente des Grenzzauns bestehen vor allem aus rechteckigen Löchern, die in den Wellengitterzaun geschnitten sind. Ob sich dort bauzeitlich technische Anlagen befanden oder ob die Löcher im Zuge von Diebstahl oder Vandalismus entstanden, ist ungeklärt.

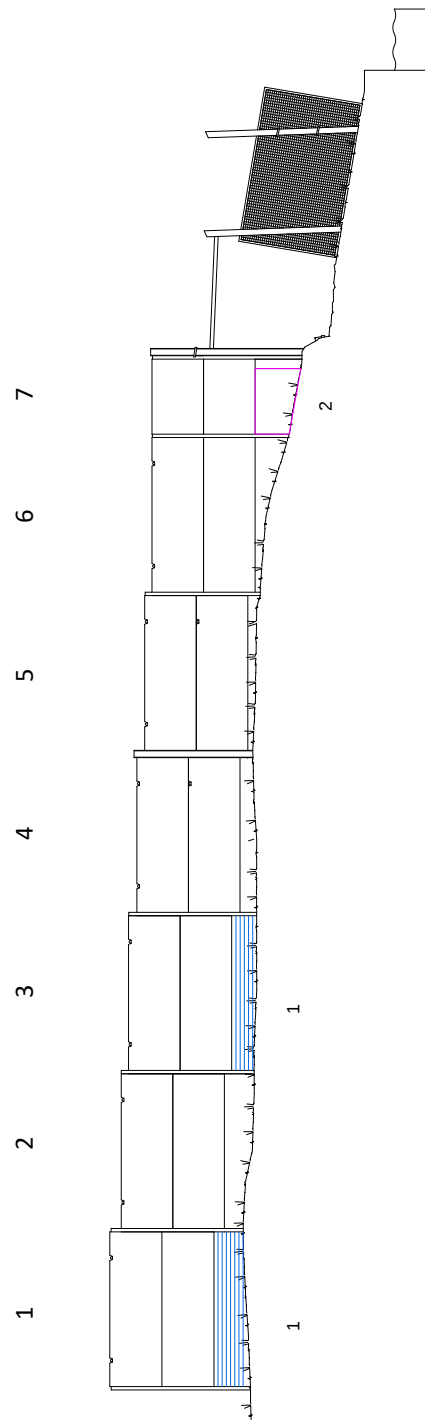
- Die Betonteile, Bootshaus sowie HSiM, weisen in Teilen Abplatzungen des Betons und Freiliegen der Bewehrung sowie deren Korrosion auf.
- Das Bootshaus und die HSiM sind mit Graffiti versehen. Hier stellt sich die Frage, inwieweit diese unter Schädigungen, also Vandalismus, zu zählen oder als Kunstwerke zu klassifizieren sind. Die Graffiti am Bootshaus können wohl eher zu den Schädigungen, die Bilder auf der Ostseite der HSiM zur Kunst gerechnet werden.

1 Feuchtigkeitsschäden im Beton  
2 fehlendes Mauerelement und Ersatz durch Stahlplatte

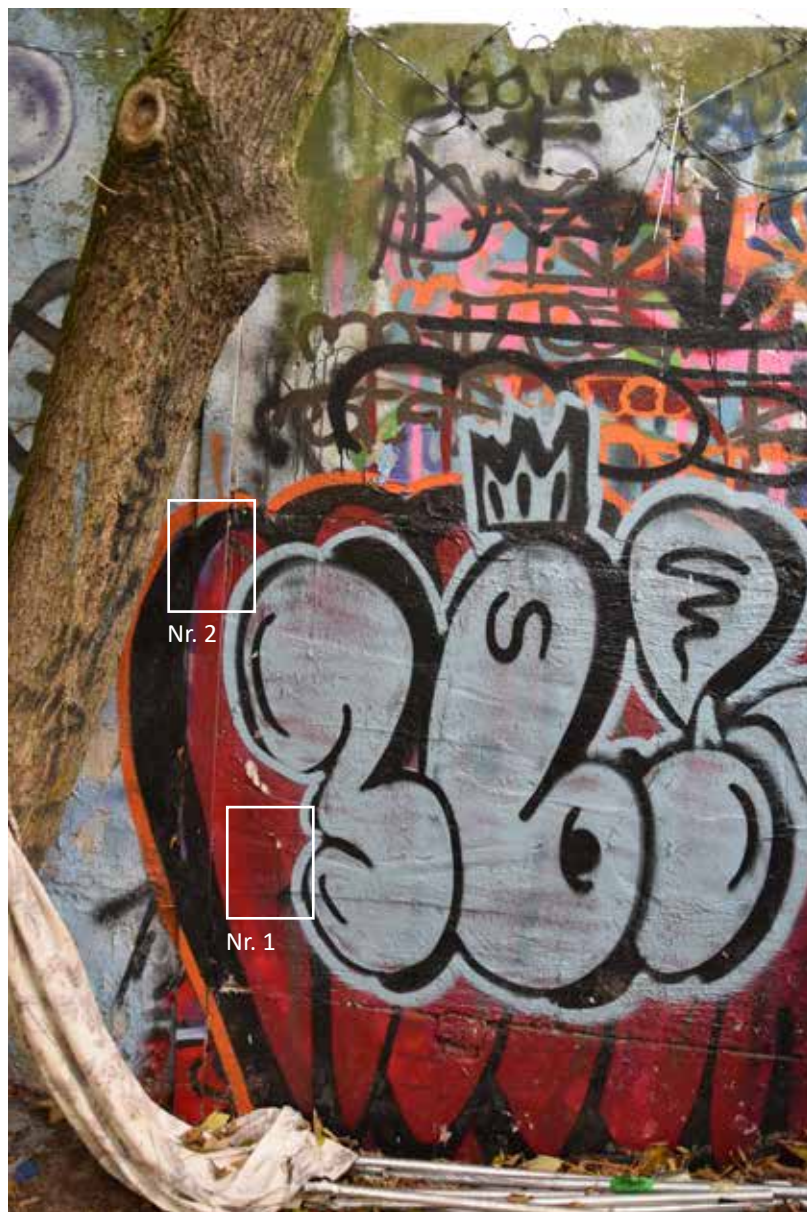
Objekt: Teilstück der HSiM,  
Spreeufer Nördliche Luisenstadt  
Verfasser: büro west, Geneststr. 5, 10829 Berlin  
Datum: 11.10.2017  
Foto-Nr.: Schnitt 1\_DSC\_0871.JPG  
Abbildung: 02  
Abbildungsname: Befundposition Nr. 1 (Beton)

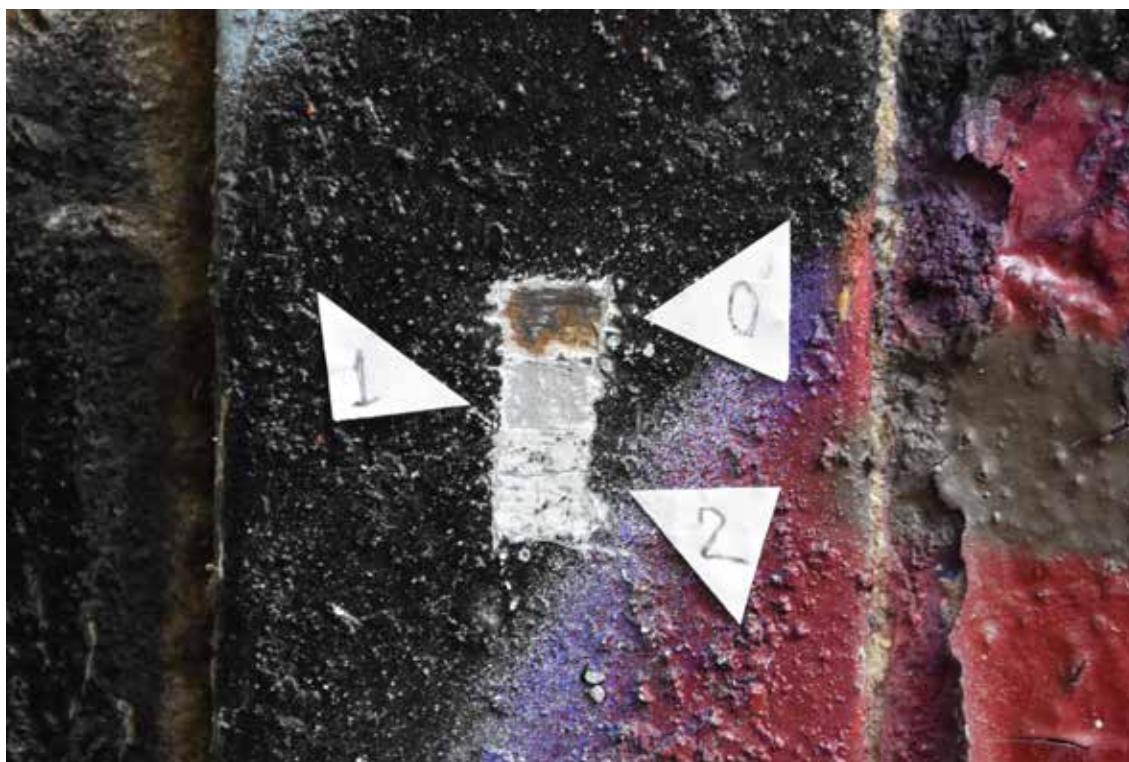
Schnitt 2: Mauer, Stahlstiel, zwischen Segment 1 und 2

Objekt: Teilstück der HSiM,  
Spreeufer Nördliche Luisenstadt  
Verfasser: büro west, Geneststr. 5, 10829 Berlin  
Datum: 11.10.2017  
Foto-Nr.: Schnitt 2\_DSC\_0907.JPG  
Abbildung: 03  
Abbildungsname: Befundposition Nr. 2 (Stahlstiel)

Schicht 0: 0. Träger, Stahl, rostig  
Schicht 1: 1. Hellgrau, NCS S 1500-N  
Schicht 2: 2. Weiß, Ocker, NCS S 0603-Y40R

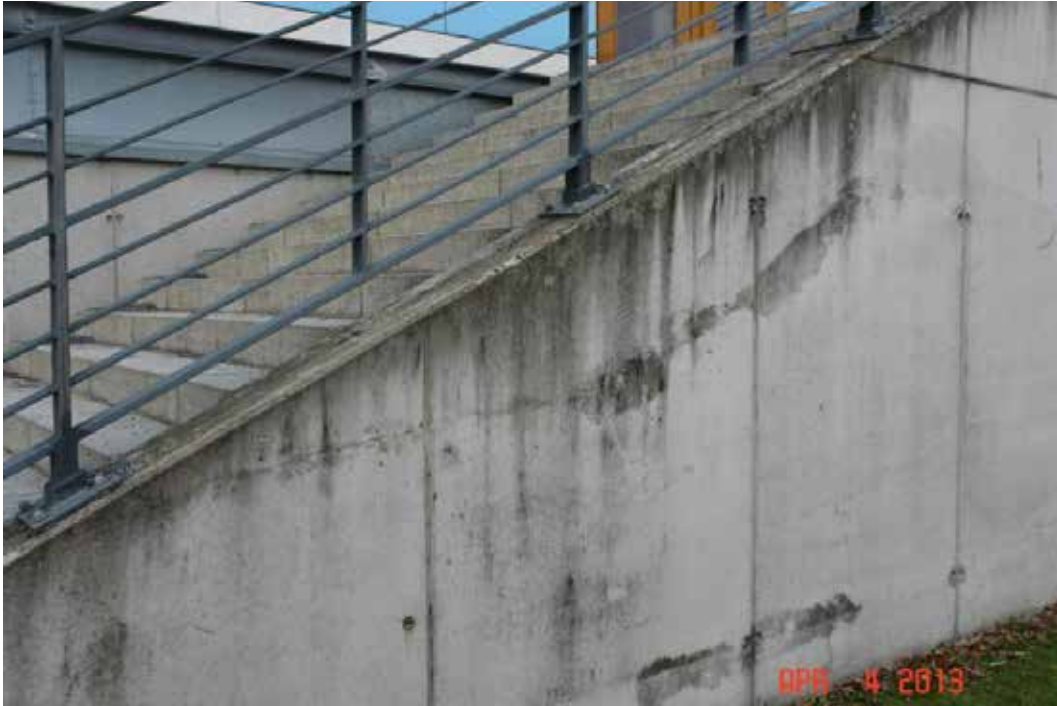
**Beispiel für ungeschützte waagerechte Bewitterung.**

Der Aufwand mit Strahltechnik ist sicherlich bei dieser kleinen Mauer etwas hoch, leider aber die einzige Möglichkeit hier beide Faktoren zu lösen, alte Anstriche zu entfernen und die Betonfläche wieder instand zu setzen. Bei den Ausbruchstellen muss ja nicht mit der Strahlung übertrieben werden, sonst könnte die dünne Betonmauer evtl. durchbrochen werden.
