**Grenzelemente  
Spreeufer  
Nördliche Luisenstadt**

**Denkmalpflegerisches  
Gutachten**

**büro west denkmalpflege**

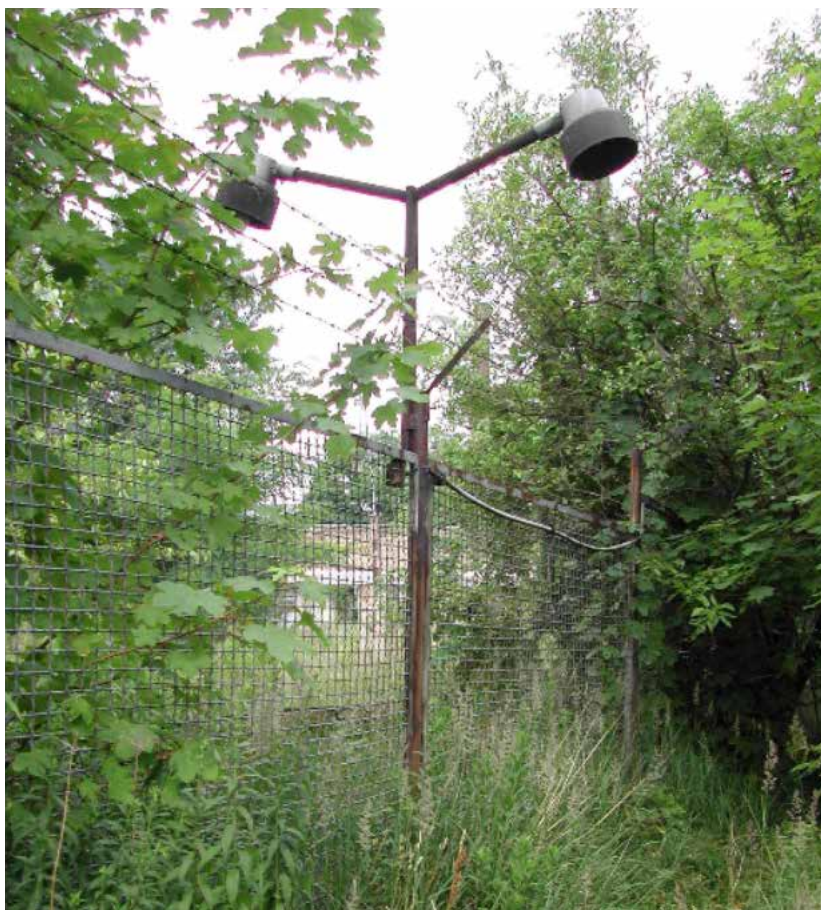
Abb. 38: Leuchte im untersuchten Areal, Foto: 29.06.2003 (Quelle: Fotoarchiv, Lehrstuhl Denkmalpflege BTU Cottbus), nicht mehr vorhanden seit 2016

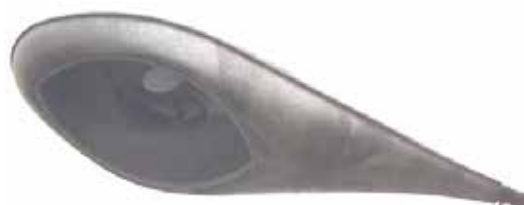
Leider schlecht zu erkennen. Bestückung hier 2x175 W NA Lampe. Die Gehäuse verwittern mit der Zeit, da keine Lackierung aufgebracht wurde.

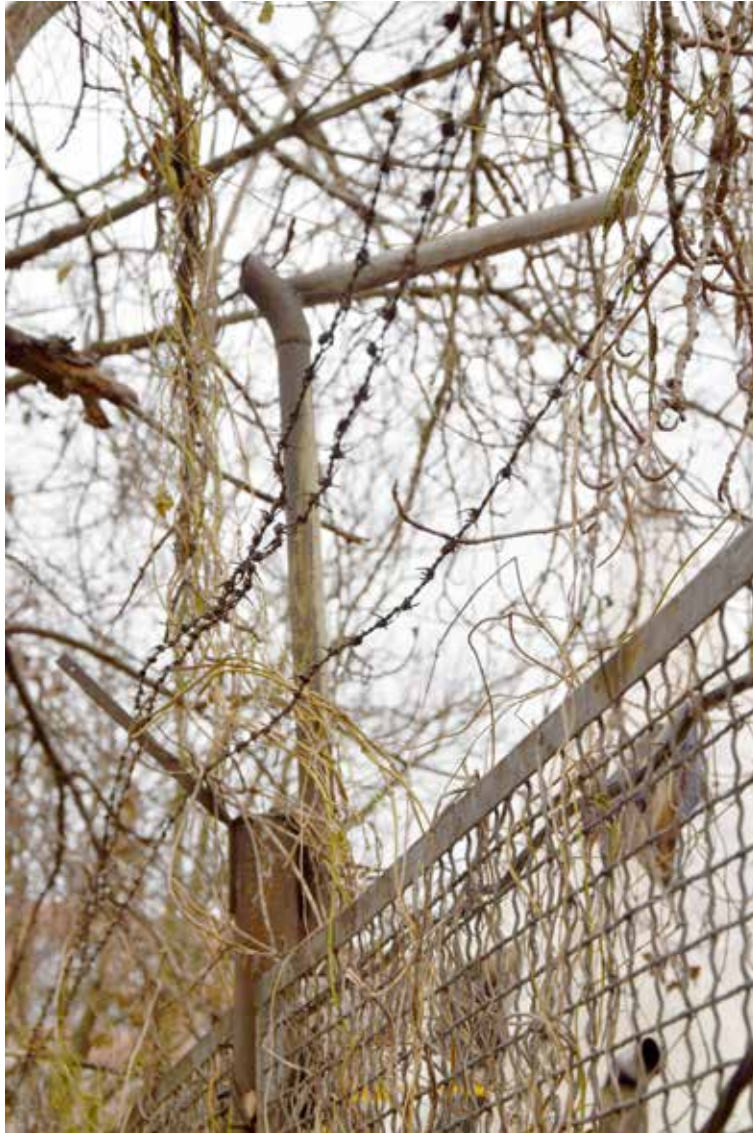
Foto: DSC\_1060  
Fotograf: büro west denkmalpflege, Geneststr. 5, 10829 Berlin  
Datum: 22.09.2017  
Fotolegende: Nr. 5

Grenzzaun - Lampenhalterung 1  
fehlende Lampe

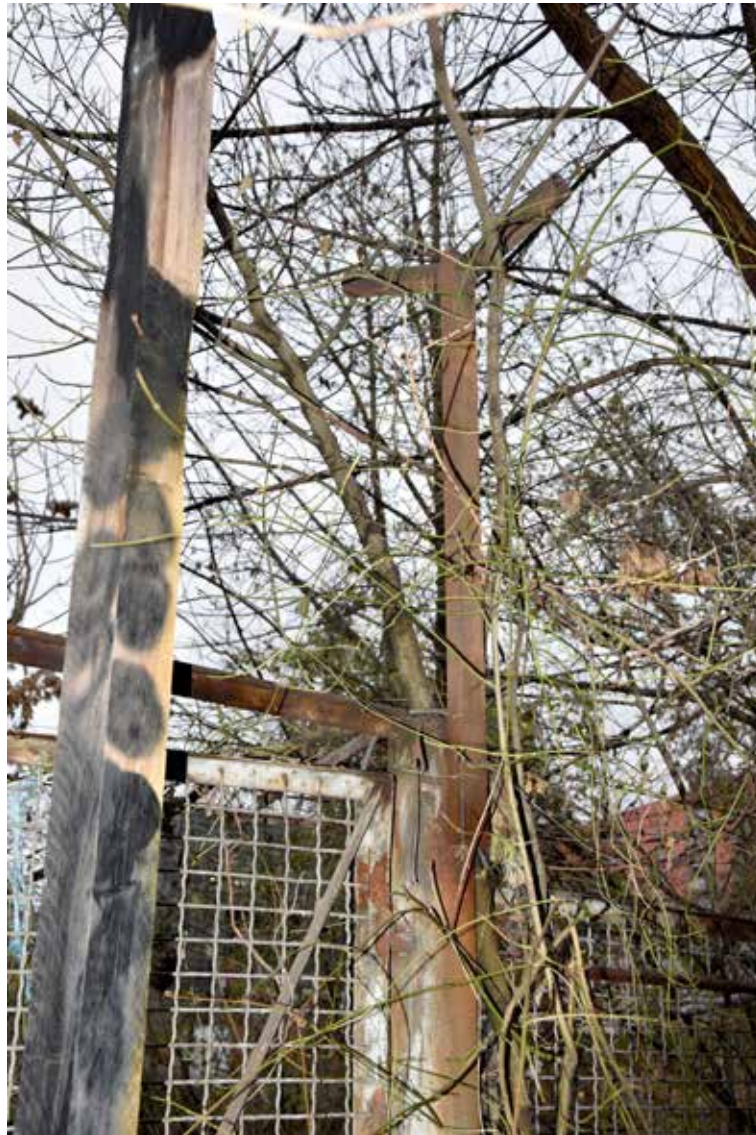
Grenzzaun - Lampenhalterung 2 (am Tor)  
fehlende Lampe

| Pos. | Objekt | Maßnahme |
|---|---|---|
| 3. | Grenzzaun | möglichst im aktuellen Zustand belassen, außer:<br>- Entfernung der Fremdkörper im Zaun<br>- Schließung der Löcher im Zaun (s. Schadenskartierung)<br>- Reparatur von Pfosten und Elementen, sofern für den Erhalt nötig<br>- Reparatur des Tores (Element Nr. 6) zwecks Funktionstüchtigkeit |

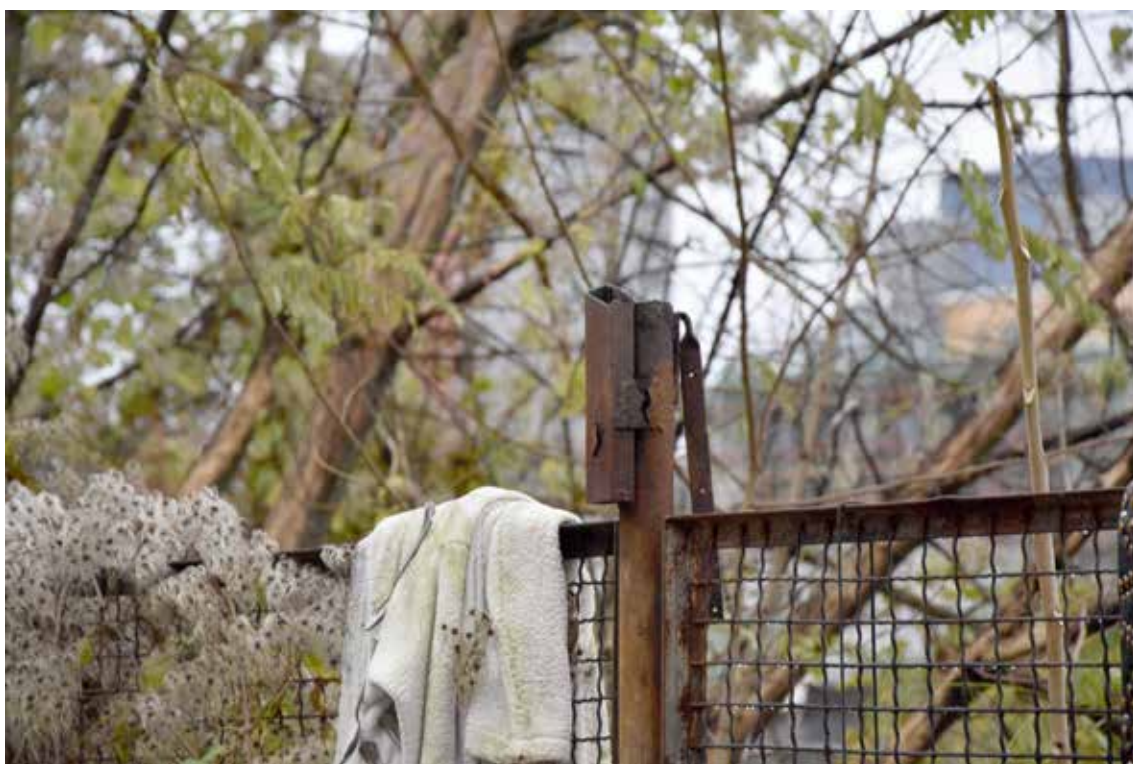
Fotolegende: Nr. 7

Grenzzaun - Lampenhalterung 3  
fehlende Lampe

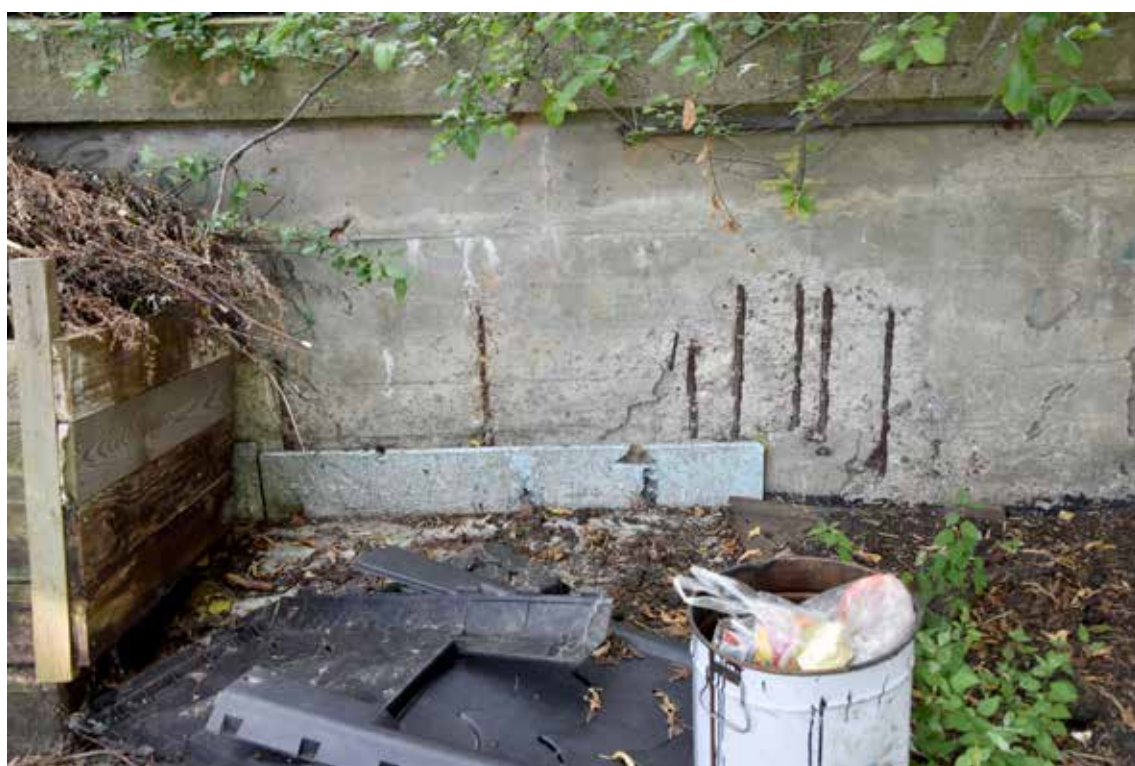
Fotolegende: Nr. 8

Betonabplatzungen und freiliegende Bewehrung

- An der Bestandskonstruktion der Grundstücksmauer sind keine Verformungen oder Verkip-pungen sichtbar.
- Die Stahlträger weisen geringe Korrosionsschäden an den sichtbaren Flanschen auf.
- An den Rändern der Stahlbetonfertigteile sind Abplatzungen zu erkennen, welche teilweise bereits ausgebessert wurden.
- An den Stahlbetonfertigteilen sind teilweise horizontale Bewehrungsstäbe sichtbar. Die Be-tondeckung ist gering.

- Als nicht dauerhafte minimale Maßnahme sind sichtbare Bewehrungsstäbe von Rost zu befreien und mit einem geeignetem Schutzanstrich zu versehen.
- Als geeignetere Maßnahme wird empfohlen die sichtbare Bewehrung freizulegen und von Rost zu befreien. Die Betonfehlflächen sind dann mit einem Betonersatzsystem nach ZTV-ING bzw. Richtlinien nach DAfStb (z.B. PCC-Mörtel) zu verschließen.

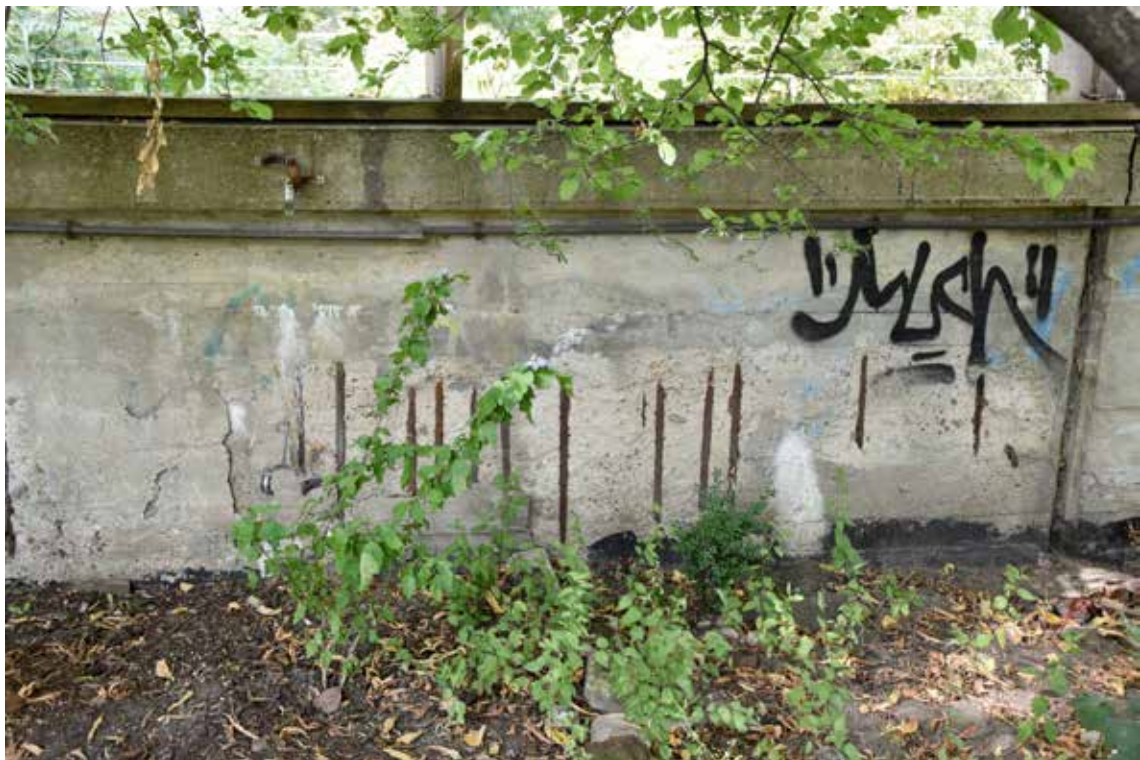
Foto: DSC\_0940  
Fotograf: büro west denkmalpflege, Geneststr. 5, 10829 Berlin  
Datum: 22.09.2017  
Fotolegende: Nr. 9

Betonabplatzungen und freiliegende Bewehrung

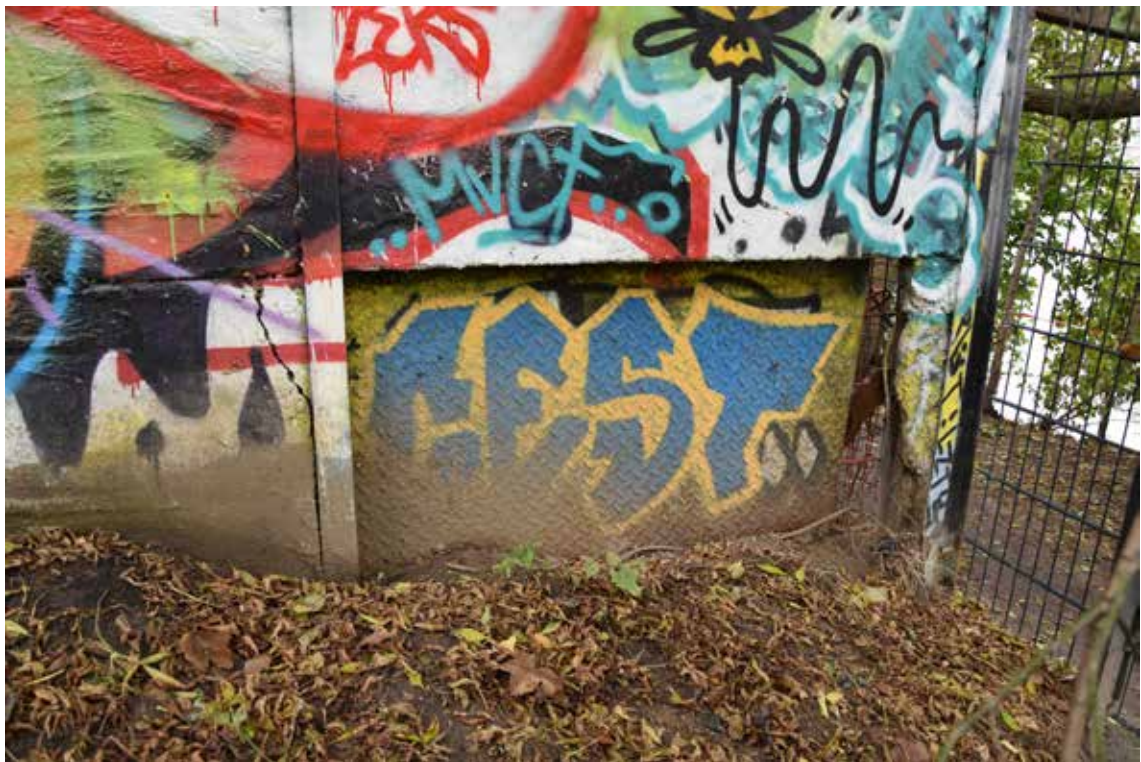
Maßstab: DSC\_0897  
Fotograf: büro west denkmalpflege, Geneststr. 5, 10829 Berlin  
Datum: 27.09.2017  
Fotolegende: Nr. 11

Loch - fehlende Betonplatte

Für den Erhalt notwendige Schädigungen - Feuchtigkeitsschäden, fehlender Mörtel und fehlende Betonplatte im spreeseitigen Segment - sollen dennoch mittels Betonsanierung beseitigt werden. Die Stahlplatte, die das Loch abdeckt, kann bleiben, da sie dem Rückhalt des Erdreichs auf der anderen Mauerseite dient.

| Pos. | Objekt | Maßnahme |
|---|---|---|
| 6. | HSIM | - Betonsanierung von Feuchtigkeitsschäden und fehlendem Mörtel<br>- Ergänzung der fehlenden Betonplatte in Segment 7 (s. Schadenskartierung) |
