**Grenzelemente  
Spreeufer  
Nördliche Luisenstadt**

**Denkmalpflegerisches  
Gutachten**

**büro west denkmalpflege**

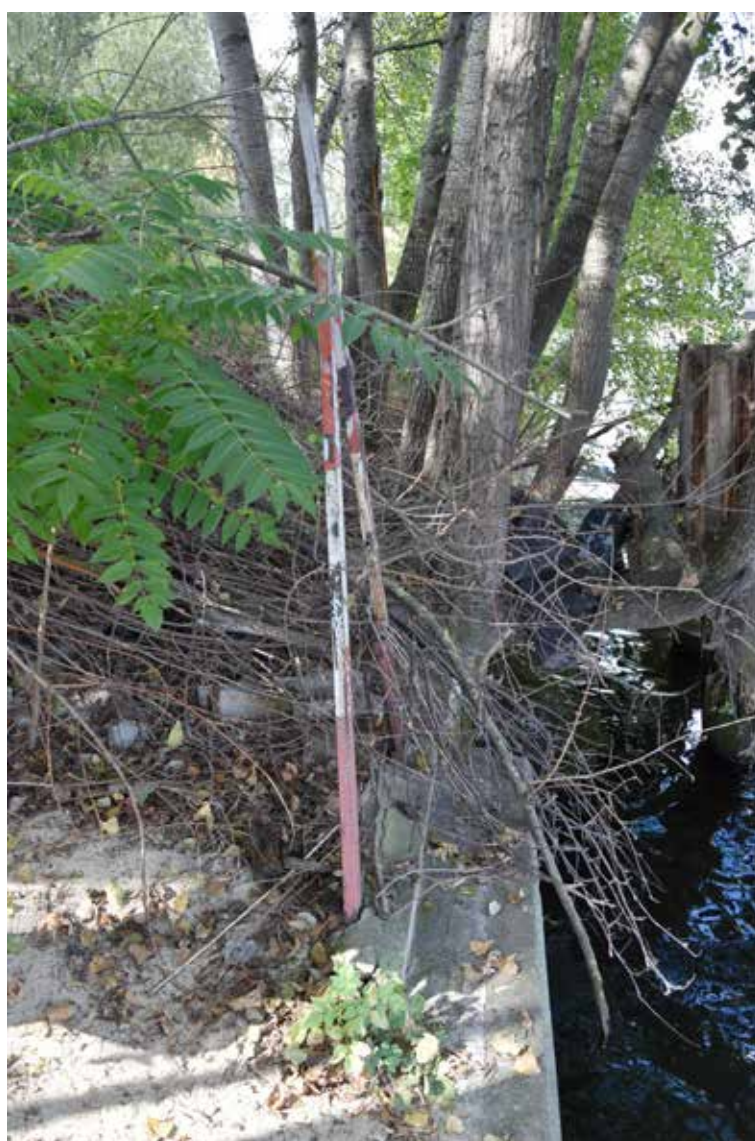
Fototitel: Anlegestelle  
2. rot-weißer Warnpfosten

2. Auf der Höhe der nördlichen Drillingsdalben befindet sich im Gebüsch ein **rot-weiß gestrichenes Warn-Metallgestänge**, das eventuell Teil der Grenzanlagen war. Rot-weiße Markierungsstangen wurden als Warnung für den Beginn des Grenzbereichs eingesetzt, bestanden zumeist jedoch aus Rundstangen.

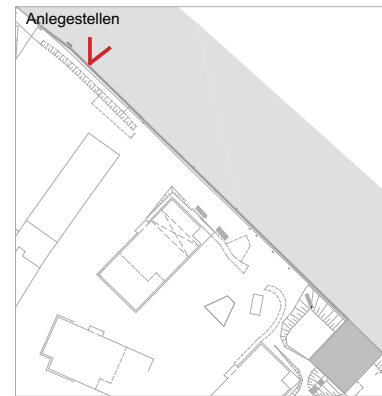
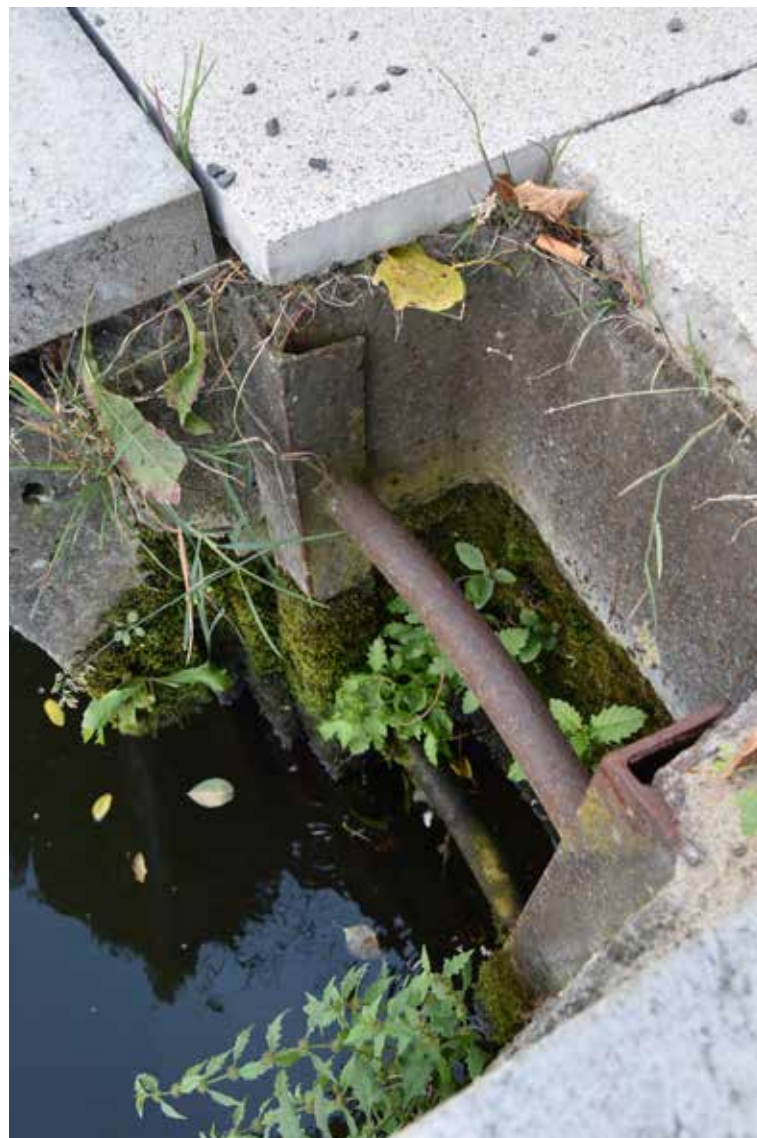
Fototitel: Anlegestelle  
3. Leiter

3. Ca. 8 Meter südlich der Dalben ist eine kleine **Leiter** aus Stahlrohr in die Spundwand eingelassen. Sie ist rostig und weist Spuren von gelber Farbe auf.

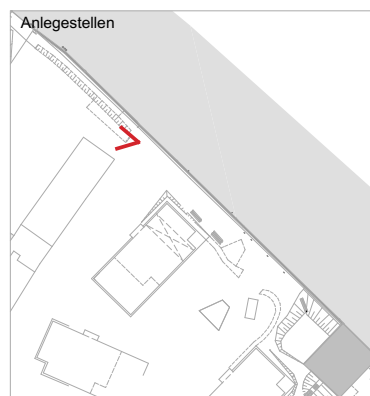
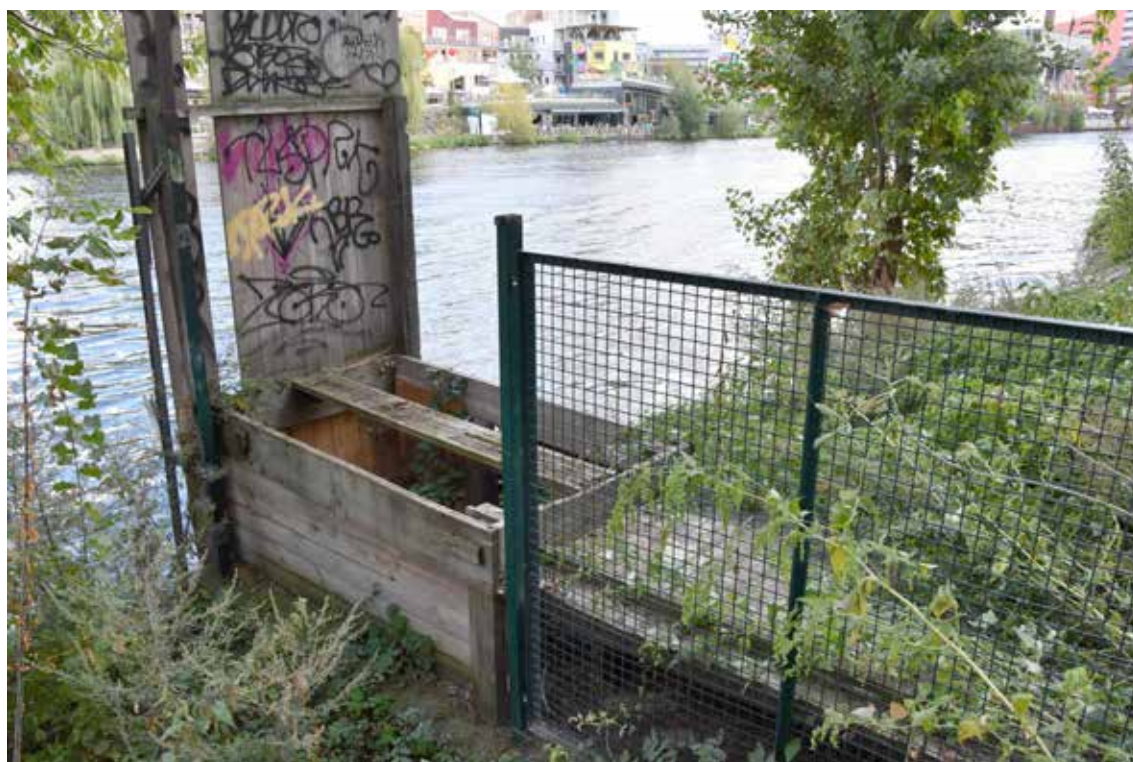
Fototitel: Anlegestelle  
4. Zaunelement, Pfosten

4. Auf der Höhe der nächsten Grundstücksgrenze beim Spreeacker steht ein **Zaunelement** von 1,80 Meter Höhe und 2,00 Meter Breite an der verwilderten Böschung. Es ist grün gestrichen. Der gute Zustand deutet allerdings auf neueren Ursprung nach dem Fall der Berliner Mauer hin. Direkt an der Spree befindet sich ein rostiger vierkantiger Zaunpfosten aus Stahl mit einer Öse und einem Rest Draht, der Teil einer Grenzsicherung gewesen sein könnte.

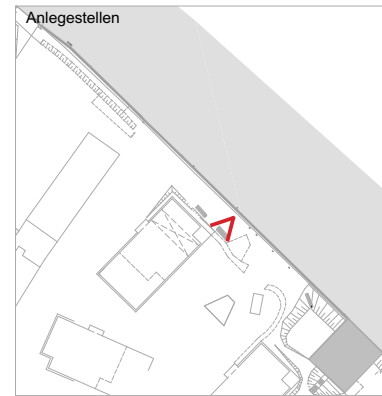
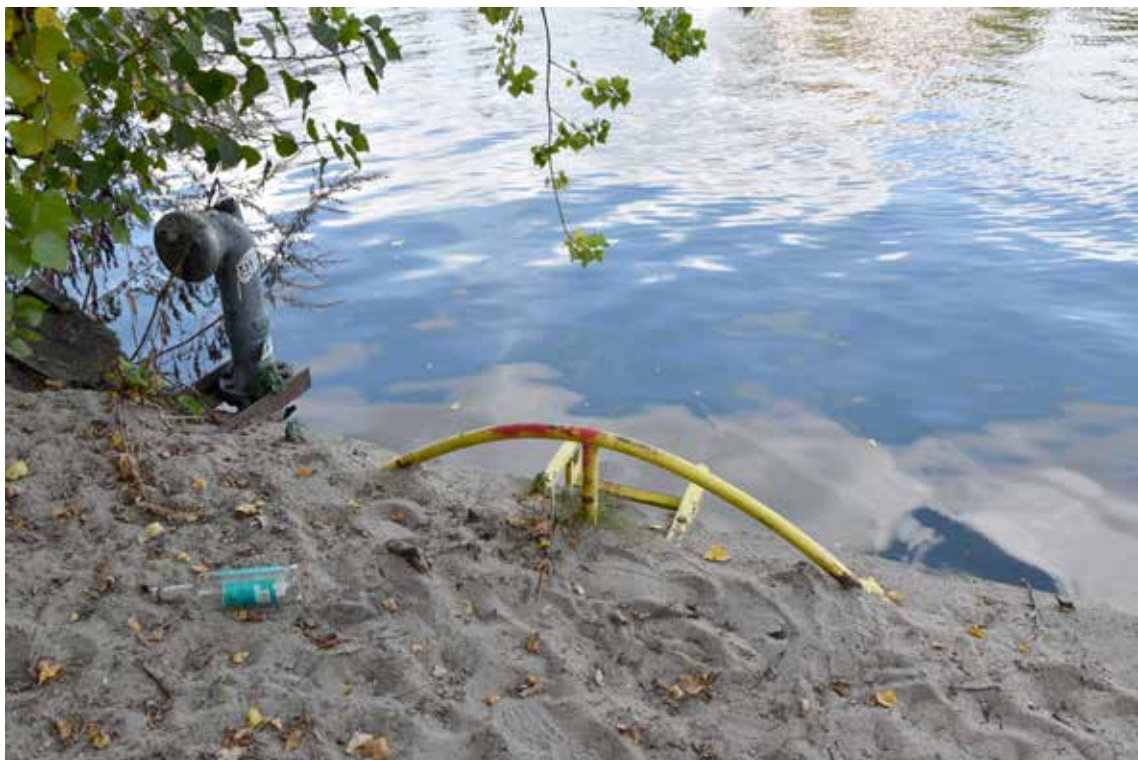
Fototitel: Anlegestelle  
8. Leiter und Wasserentnahmestelle 2

8. Bei der südlich gelegenen Wasserentnahmestelle führt eine dritte **Leiter** ins Wasser. Sie ist von derselben Bauart wie die zweite Leiter, aber mit einem Bügel versehen. Der gelbe Farbanstrich ist in gutem Zustand, mit nur wenigen Spuren von Rost.

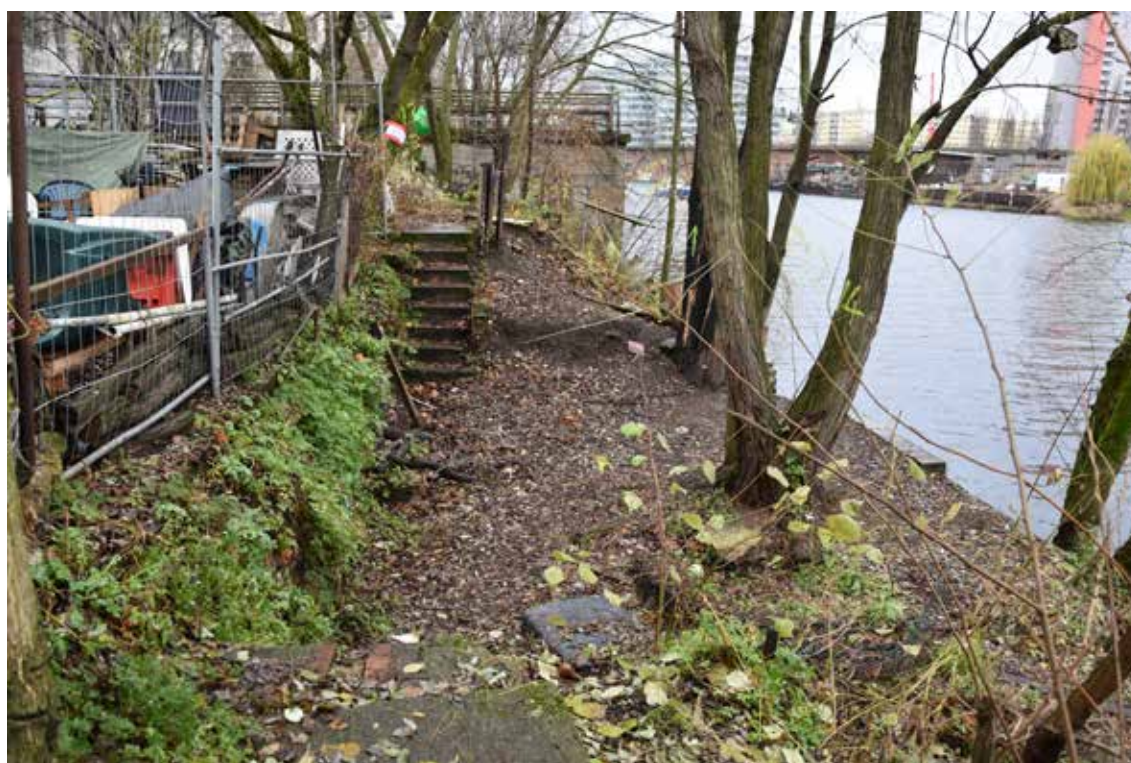
Fototitel: Anlegestelle  
13. terrassenförmiger Anleger

13. Eine weitere **Anlegestelle** liegt südlich des Bootshauses. Sie hat die Form einer Terrasse und ist aus Kalksandstein und Verblendziegeln errichtet. Sie gehörte zu den dahinterliegenden Fabriken. Inwieweit sie auch für Patrouillenboot verwendet wurde, ist unklar.

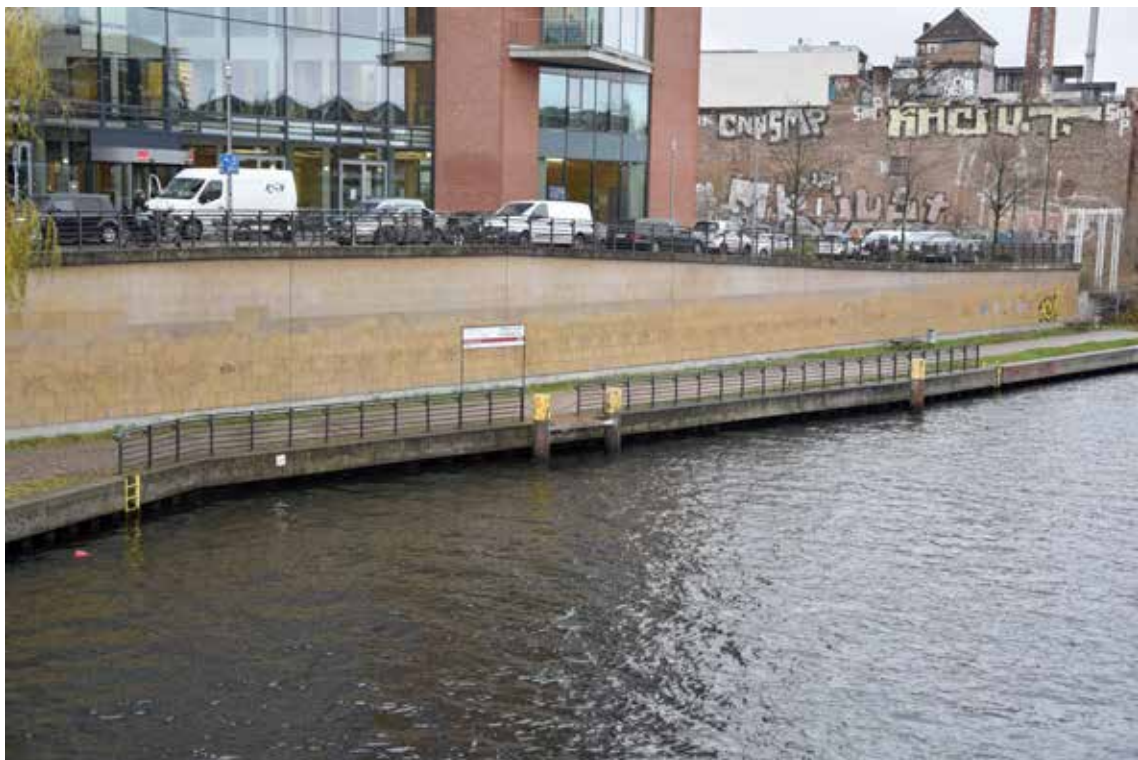
Fototitel: Anlegestelle  
14. Anlegestelle Süd an der Schillingbrücke (neu)

14. Eine **Anlegestelle** für Patrouillenboote kurz vor der Schillingbrücke existiert nicht mehr. Der Uferbereich ist hier neu gestaltet.

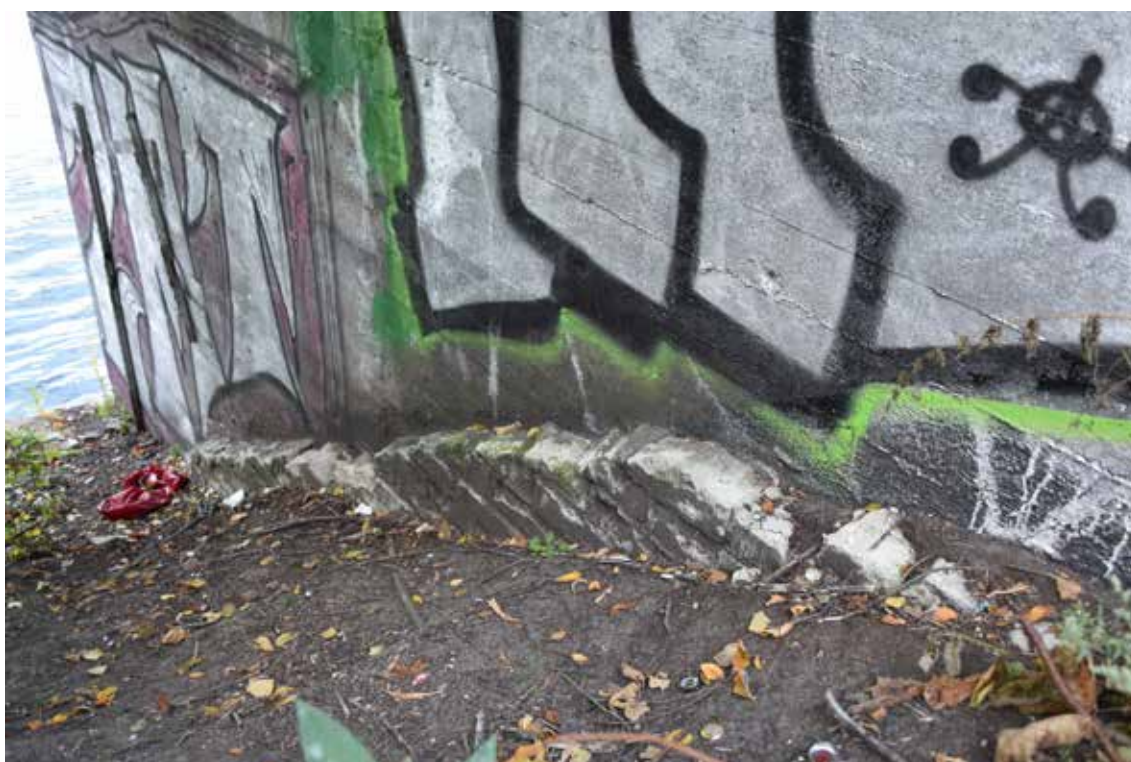
Fototitel: Bootshaus  
Fassade West Ziegel von Vorgängerbau

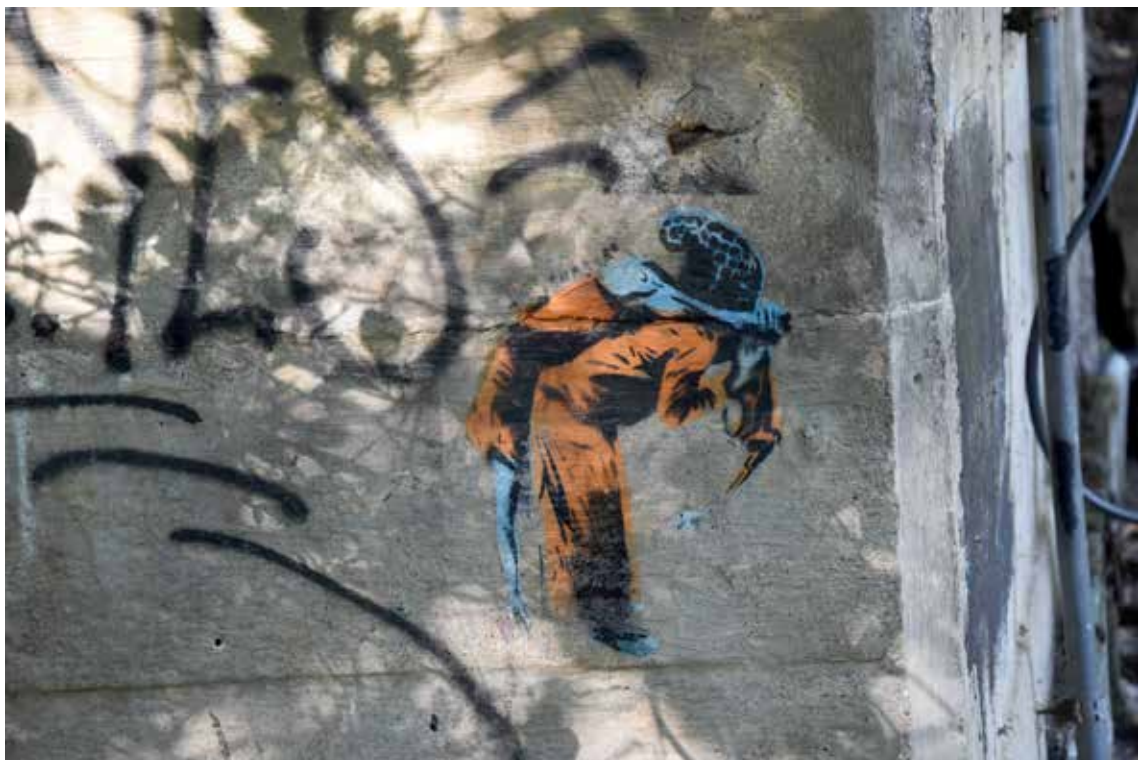
Fototitel: Bootshaus  
Fassade Süd - Graffiti

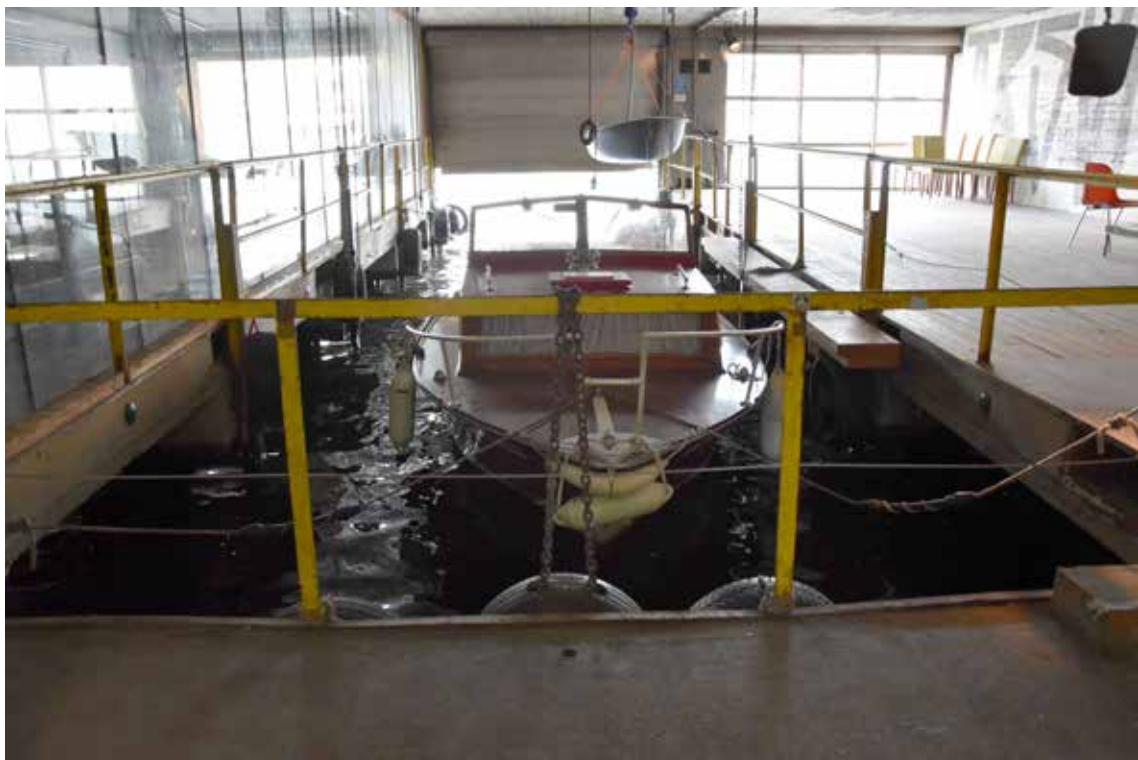
Fototitel: Bootshaus  
Innen - Blick Richtung Spree Parkbucht 2 u. 3

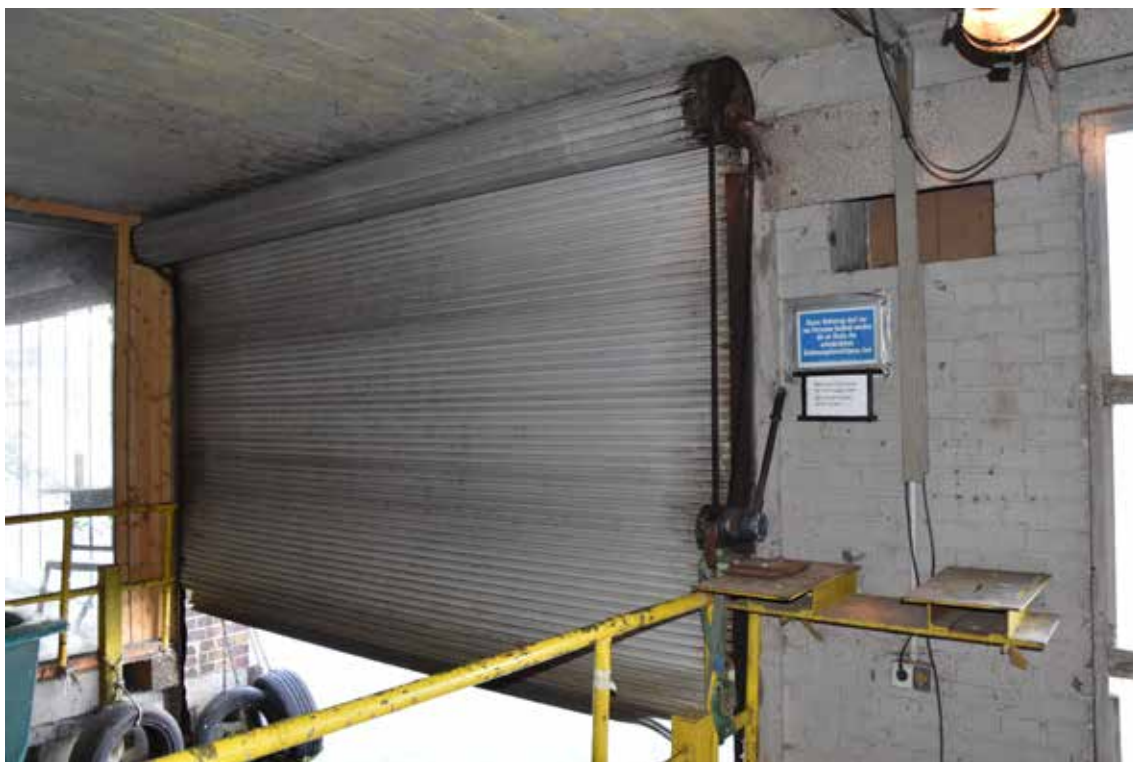
Fototitel: Bootshaus - Innen  
bauzeitliches Rolltor Mitte

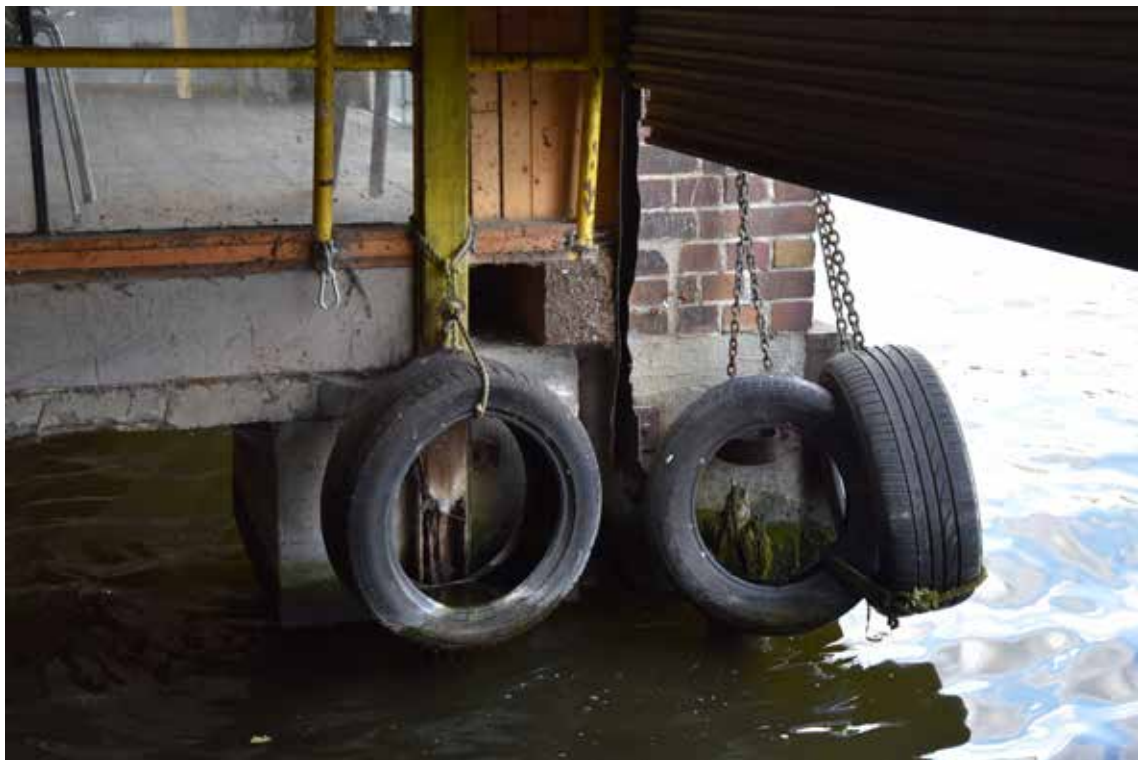
Fototitel: Bootshaus - Innen  
bauzeitliche Führungsschiene des Rolltores

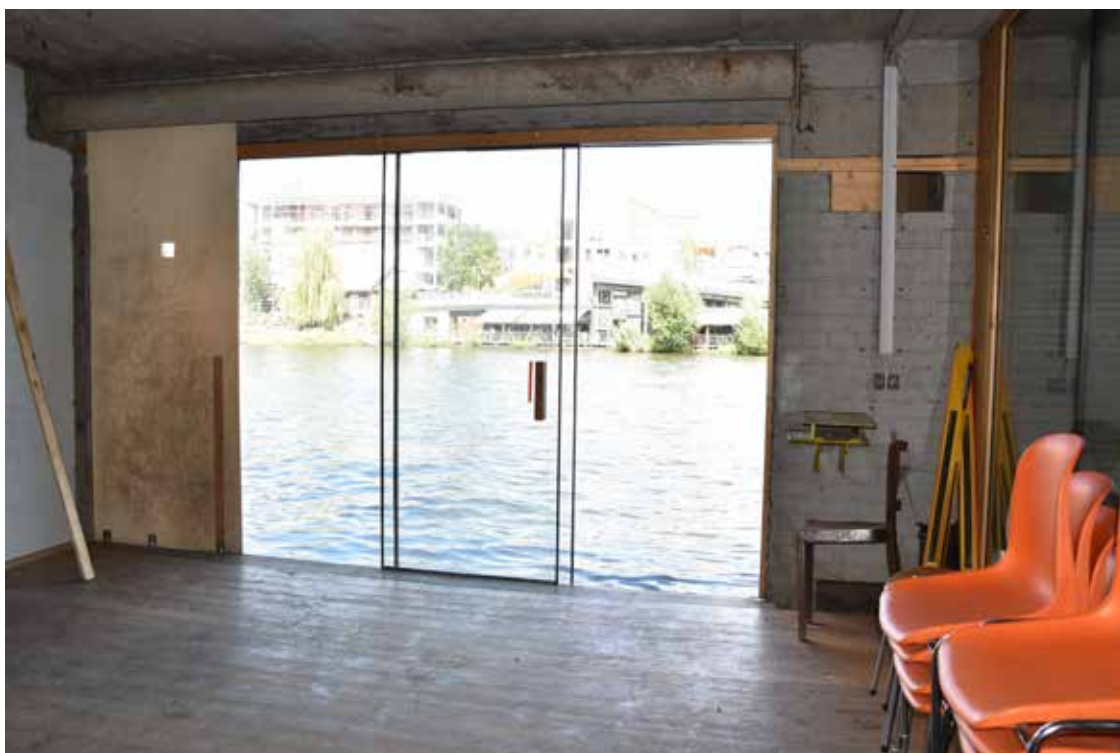
Fototitel: Bootshaus  
Innen - Torfenster ehem. Parkbucht 1

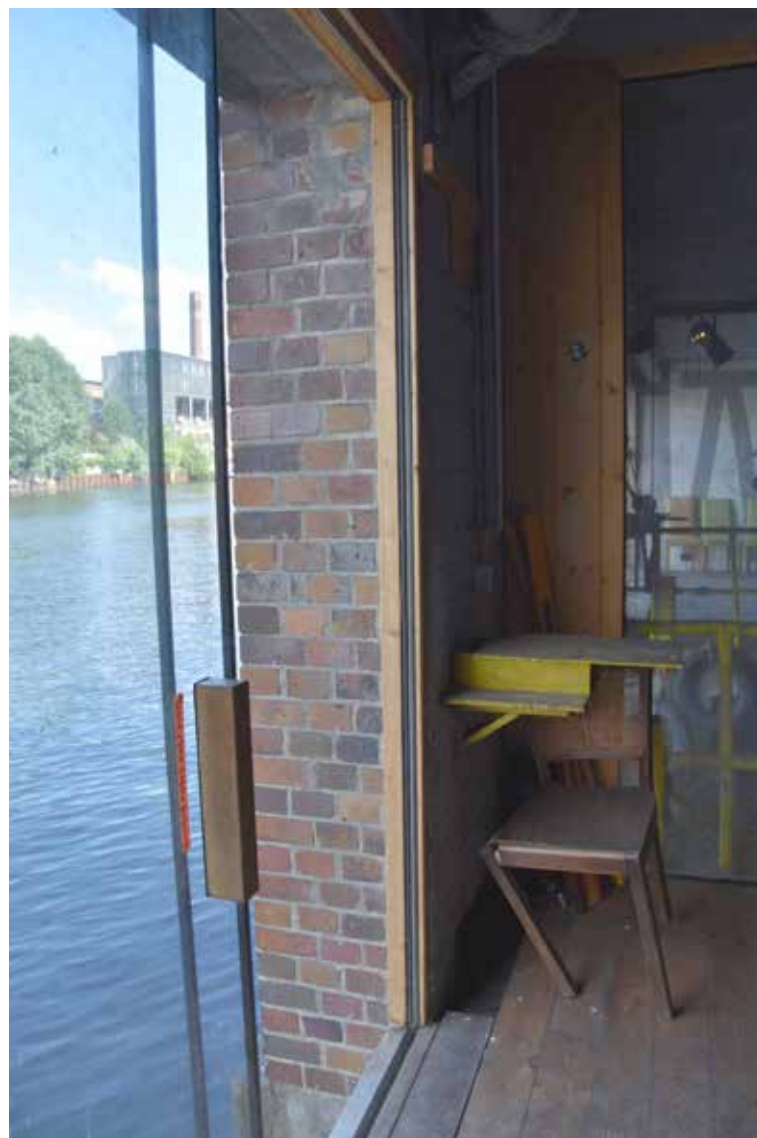
Fototitel: Bootshaus  
Innen - Verglasung des Torfensters 1

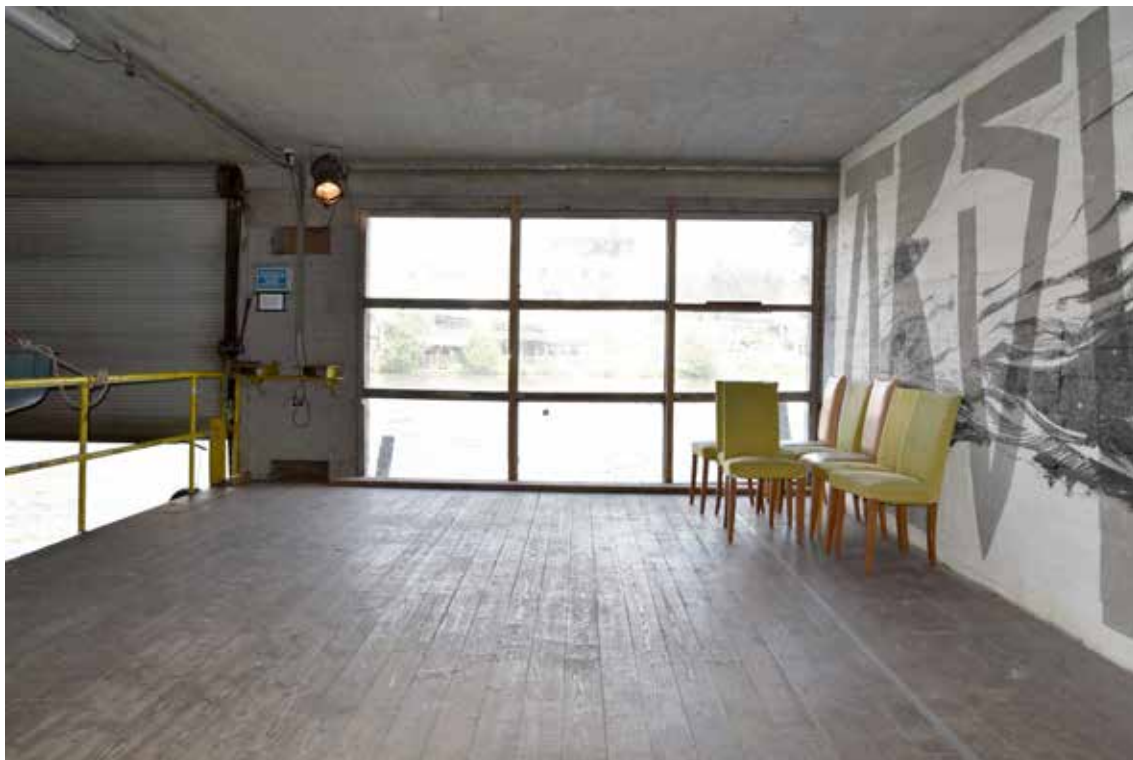
Fototitel: Bootshaus  
Innen - Torfenster ehem. Parkbucht 3

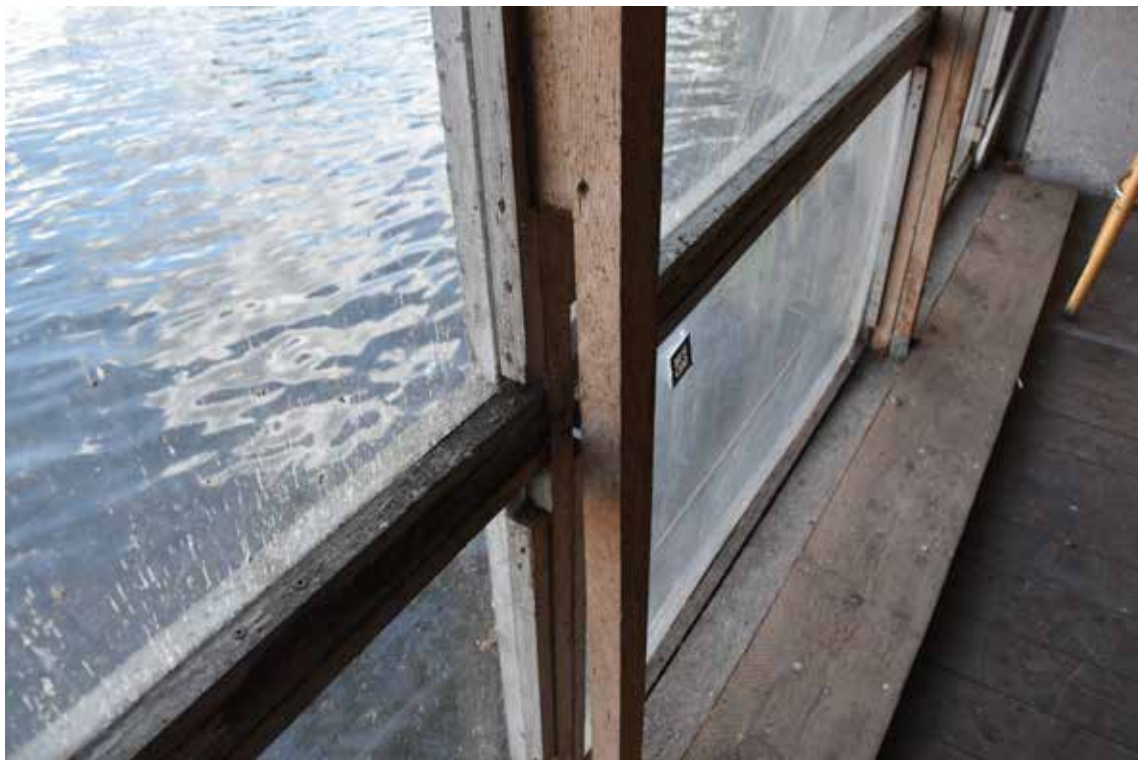
Fototitel: Bootshaus  
Innen - Verglasung des Torfensters 3

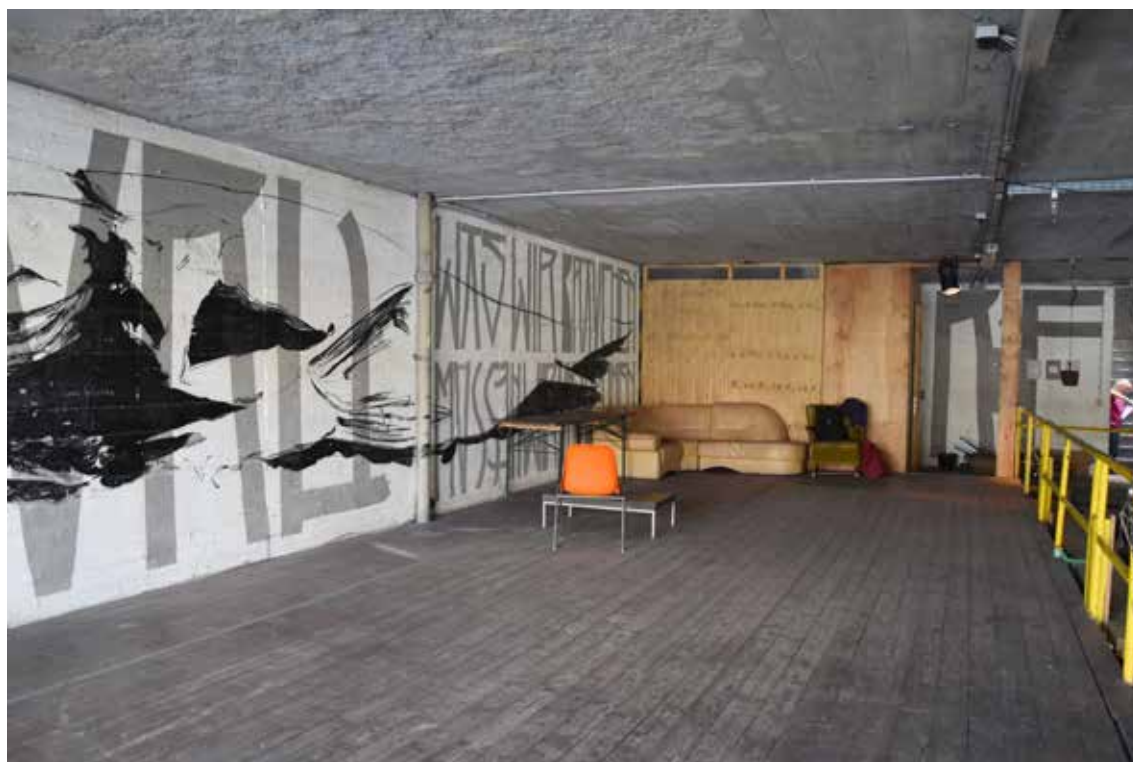
Fototitel: Bootshaus  
Innen - Blick Richtung Eingang ehem. Parkbucht 3

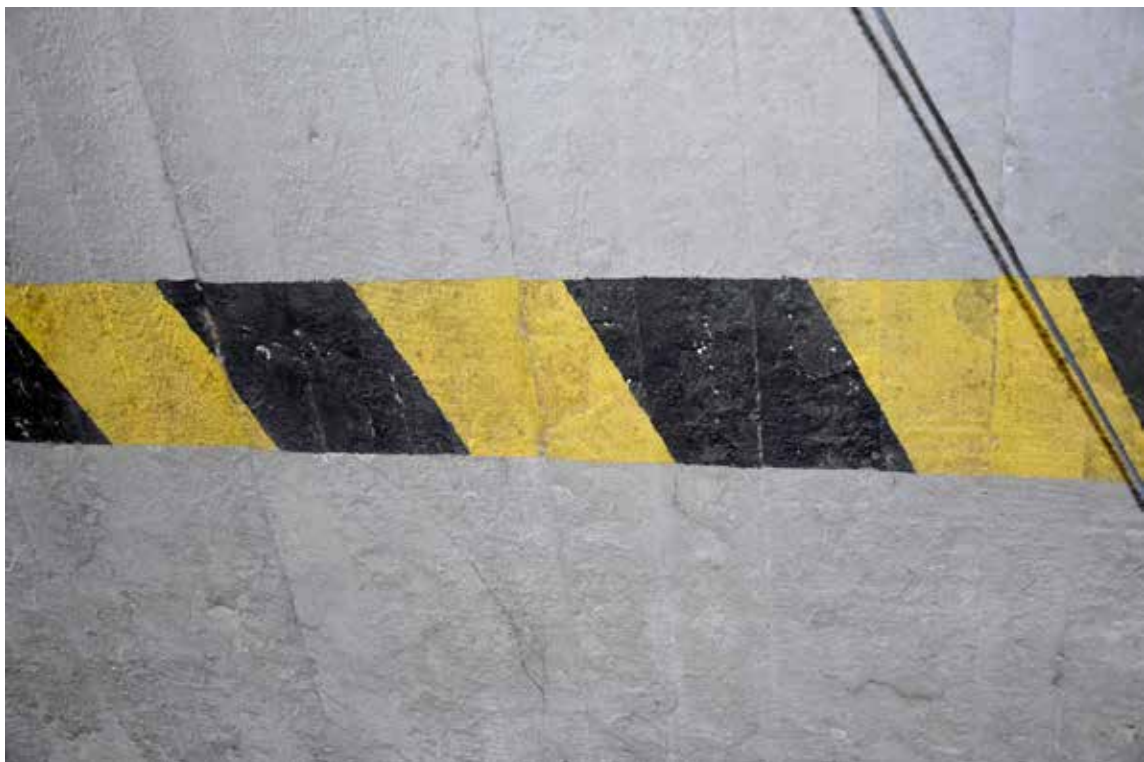
Fototitel: Bootshaus  
Innen - Deckenmarkierung

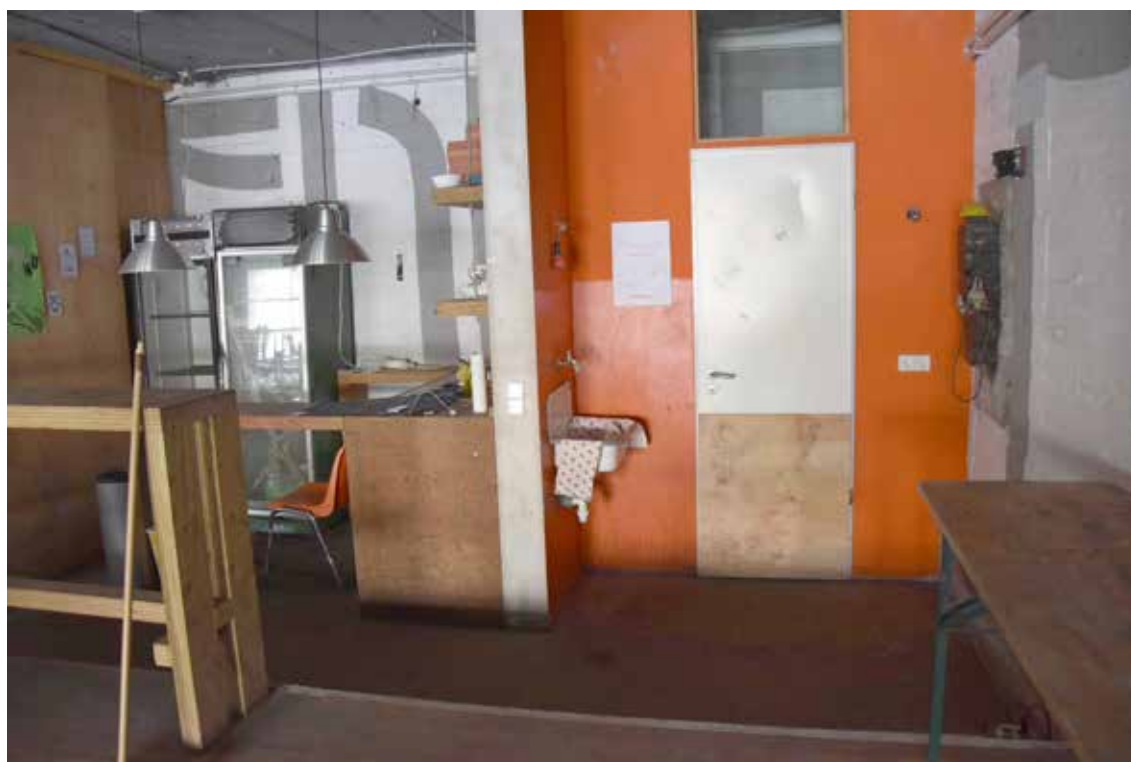
Fototitel: Bootshaus  
Innen - Blick Richtung Eingang ehem. Parkbucht 1

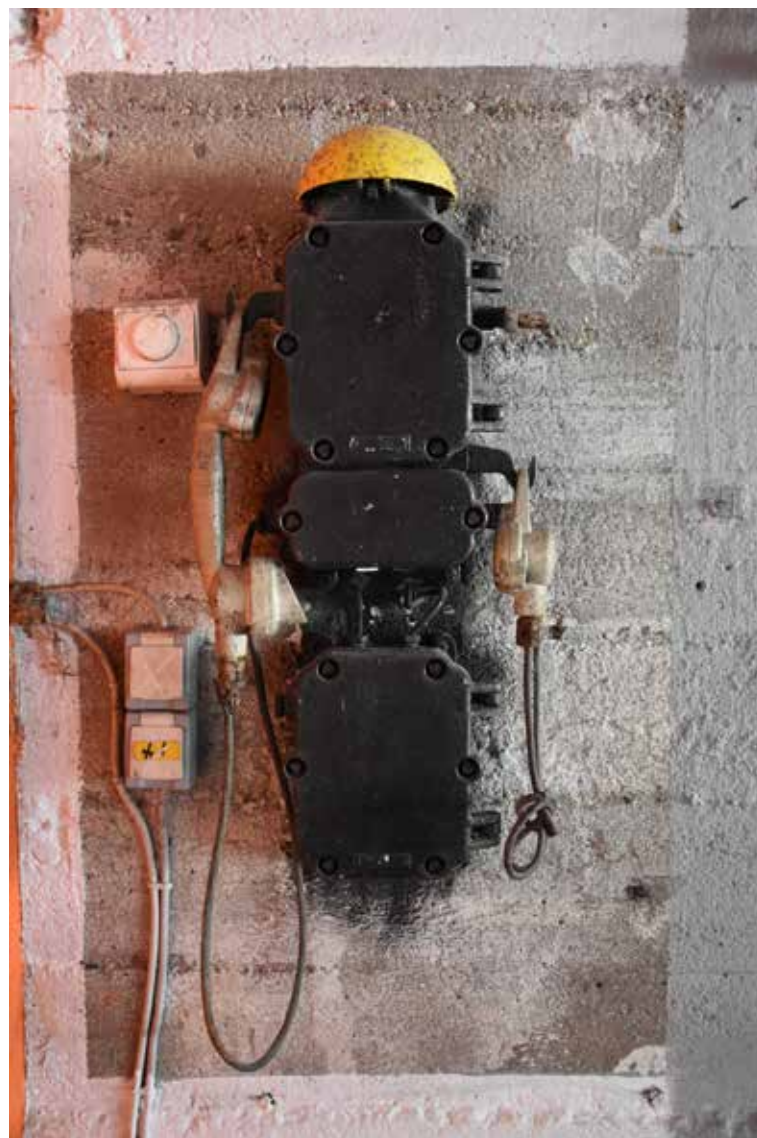
Fototitel: Bootshaus  
Innen - Alarmtelefon

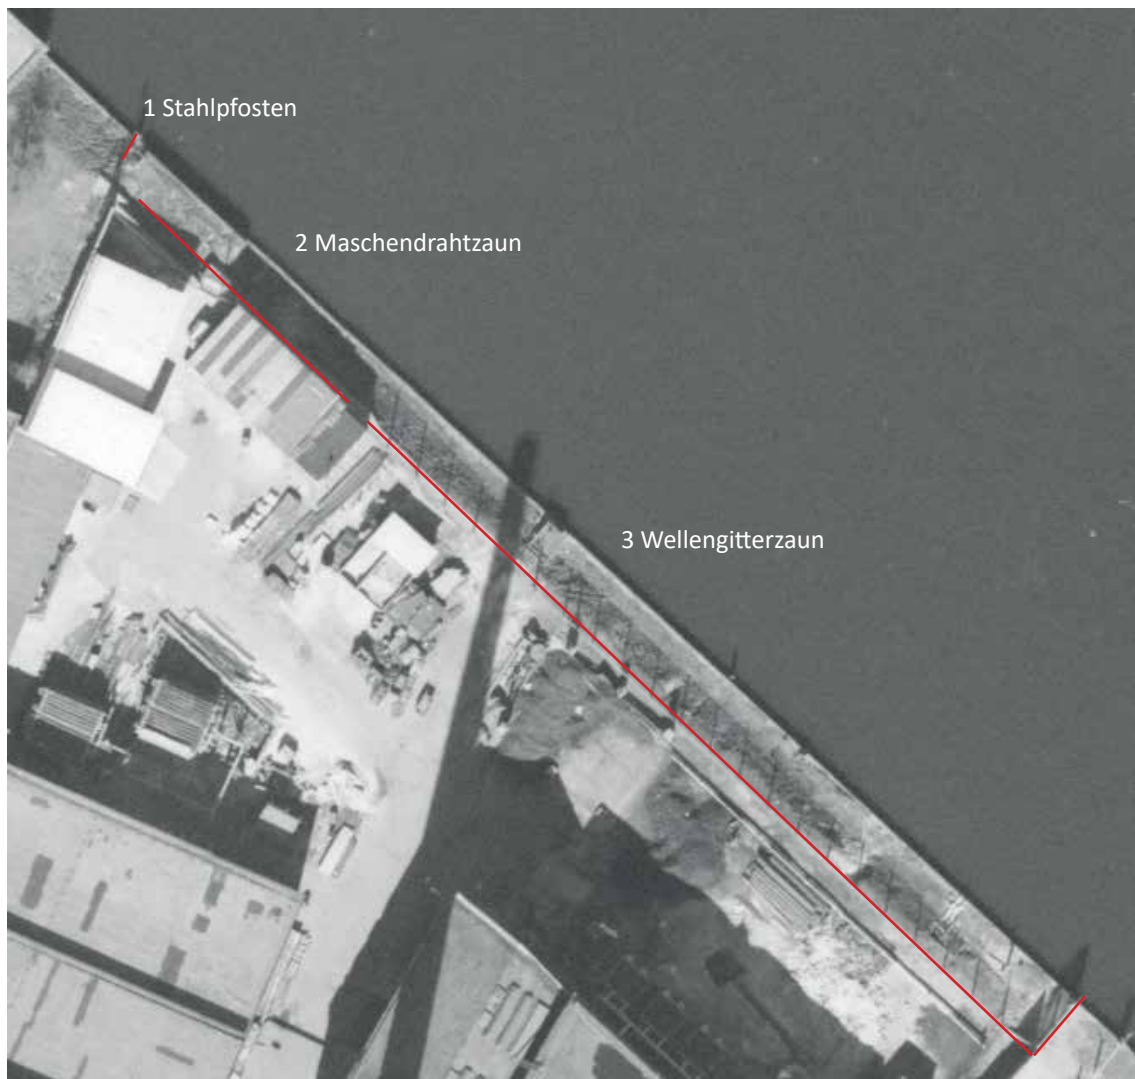
Abb. 37: Grenzzaun (Luftbild 1989; Quelle: Geoservice)

Von der terrassenförmigen, mit Mauersteinen und Ziegeln befestigten Anlegestelle südlich des Bootshauses bis zum erhaltenen Teil der Hinterlandsicherungsmauer diente über etwa 80 Meter hinweg ein Zaun der Vorfeldsicherung. Im Bereich der Anlegestelle (1) ist davon noch ein Stahlpfosten mit einem Rest Stacheldraht an der Spitze erhalten. Hier stieß der Zaun im rechten Winkel auf die Spree und stellte die Verlängerung von halbhohen Ziegelmauern mit Stahlstielen der Fabriken dar.

Von der Anlegestelle aus, parallel zur Spree, bis zum Eingang von Teepeeland liegen die Reste eines verrosteten Maschendrahtzaunes im Gebüsch (2). Solche Zäune wurden bei der Grenzsicherung als zusätzliches Hindernis eingesetzt.<sup>1</sup>

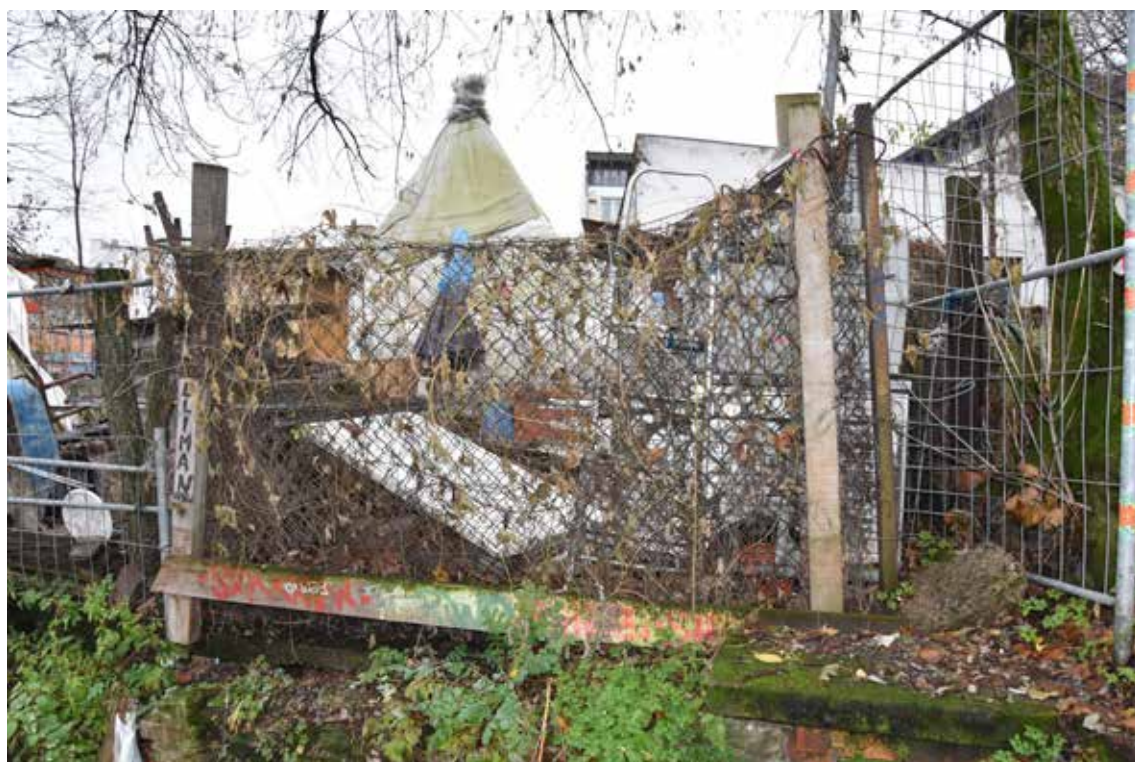
Fototitel: Grenzzaun  
Maschendrahtzaun

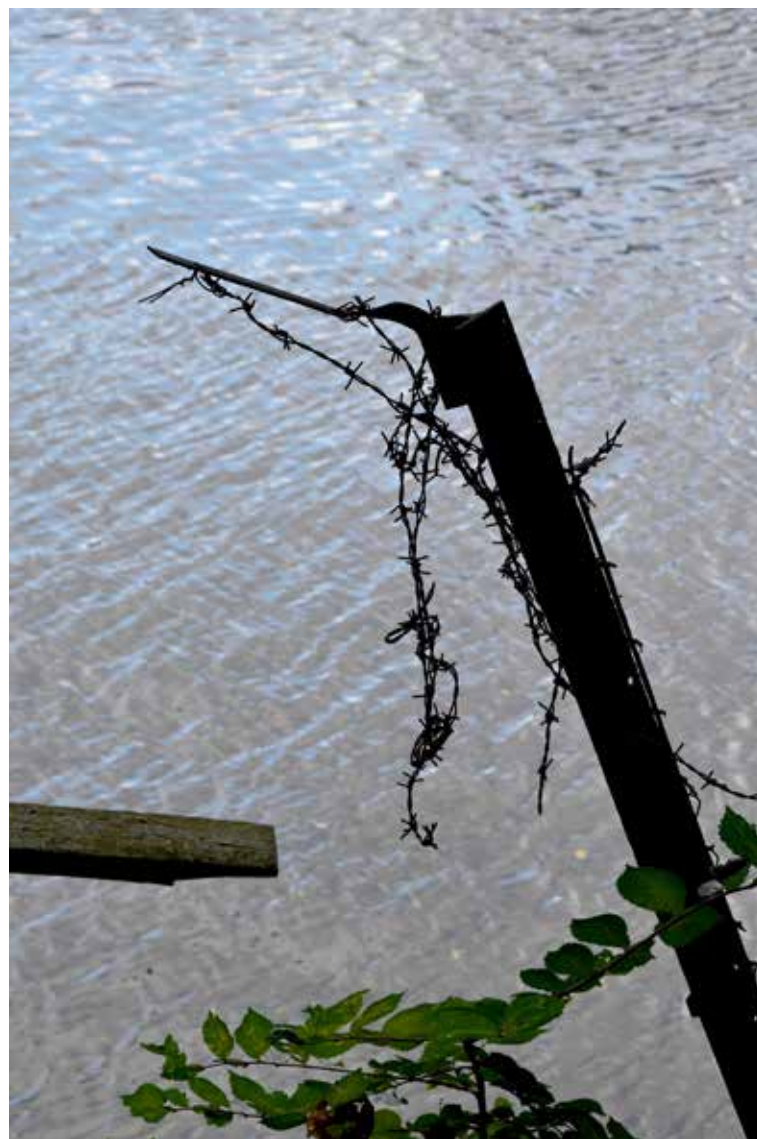
Fototitel: Grenzzaun  
Zaunpfosten am terrassenförmigen Anleger

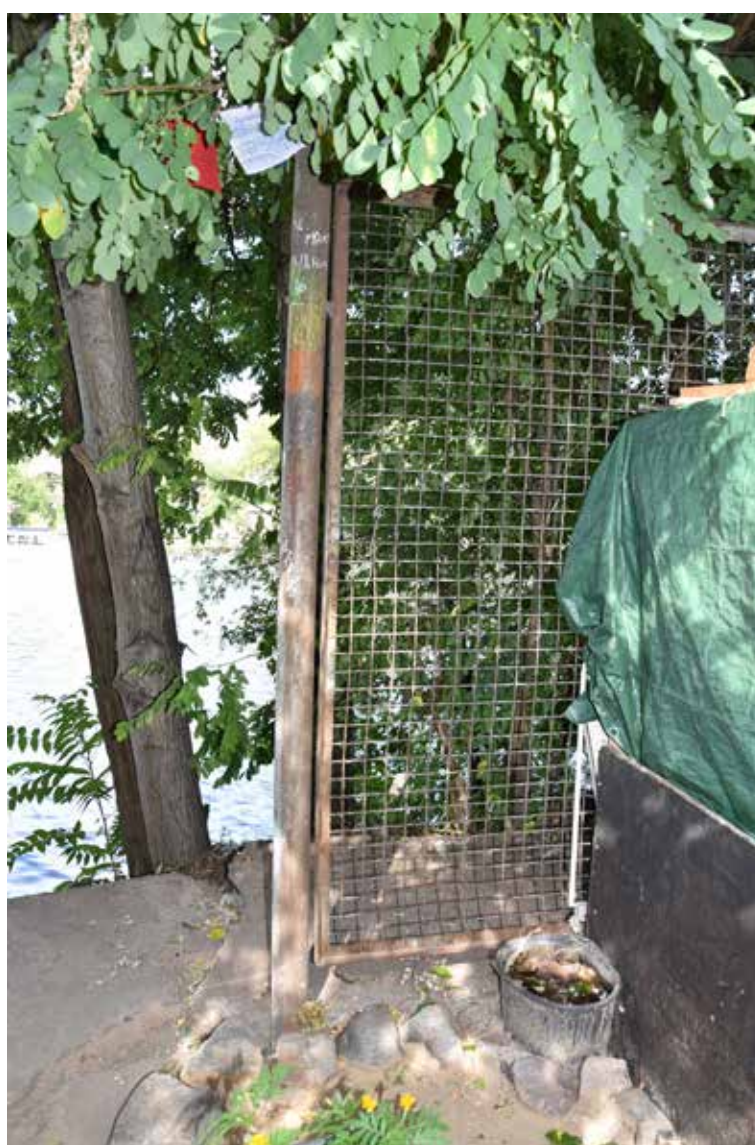
Fototitel: Grenzzaun  
Eingang Nord

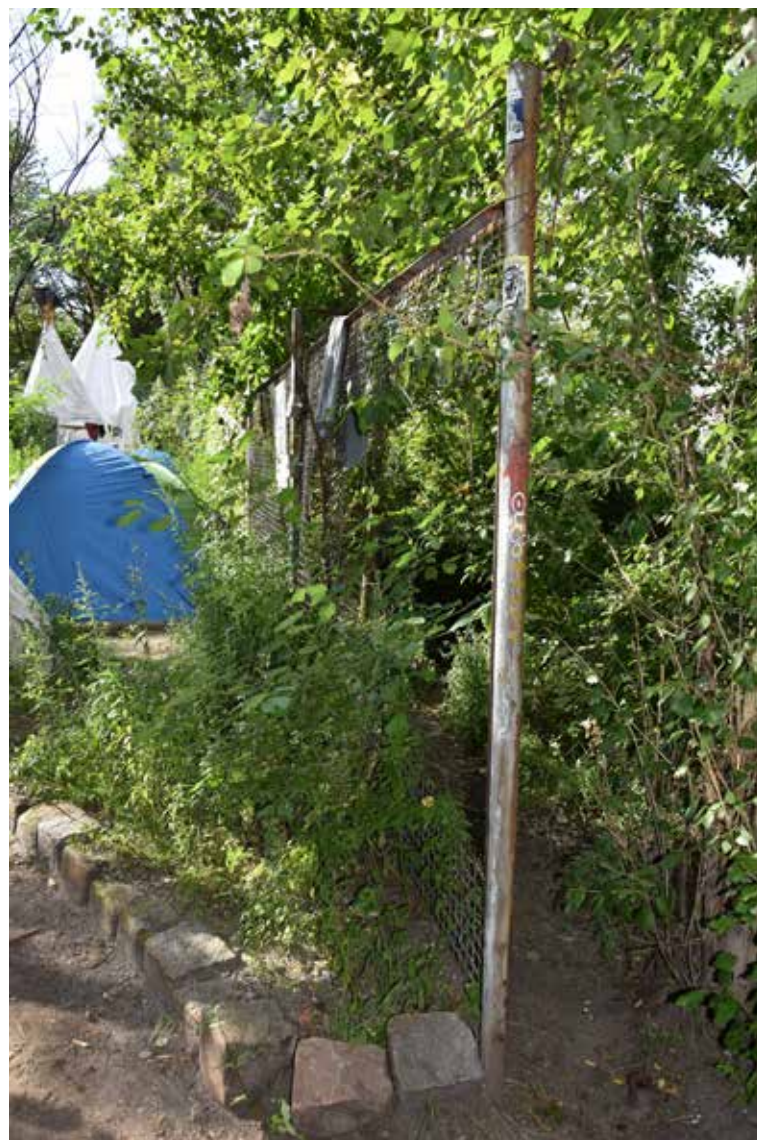
Fototitel: Grenzzaun  
Eingang Süd
