**Grenzelemente  
Spreeufer  
Nördliche Luisenstadt**

**Denkmalpflegerisches  
Gutachten**

**büro west denkmalpflege**

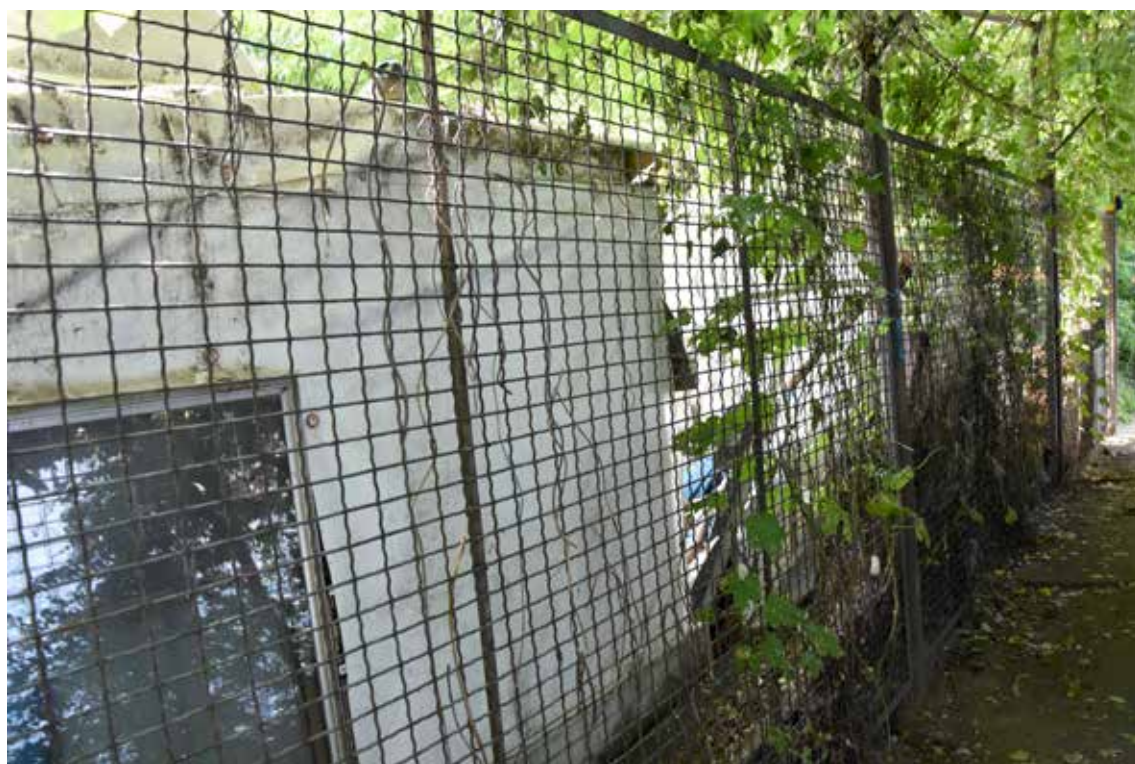
Fototitel: Grenzzaun  
spreeseitig

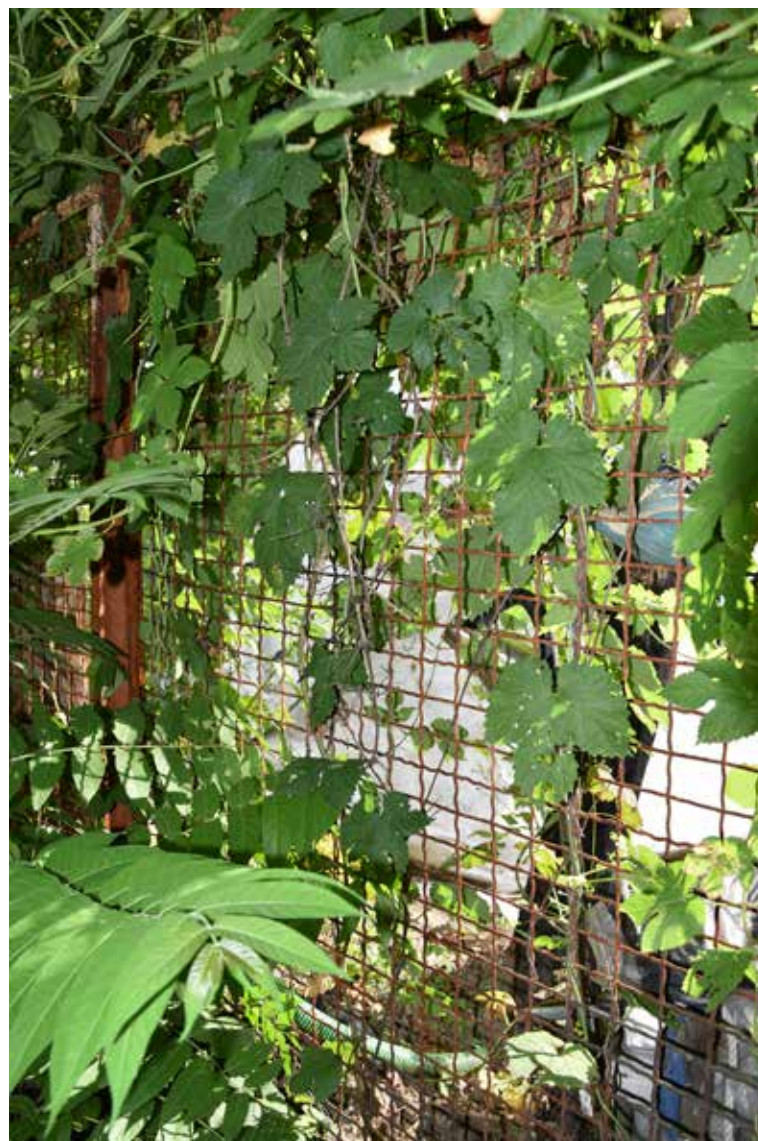
Fototitel: Grenzzaun  
Wellengitterelement spreeseitig

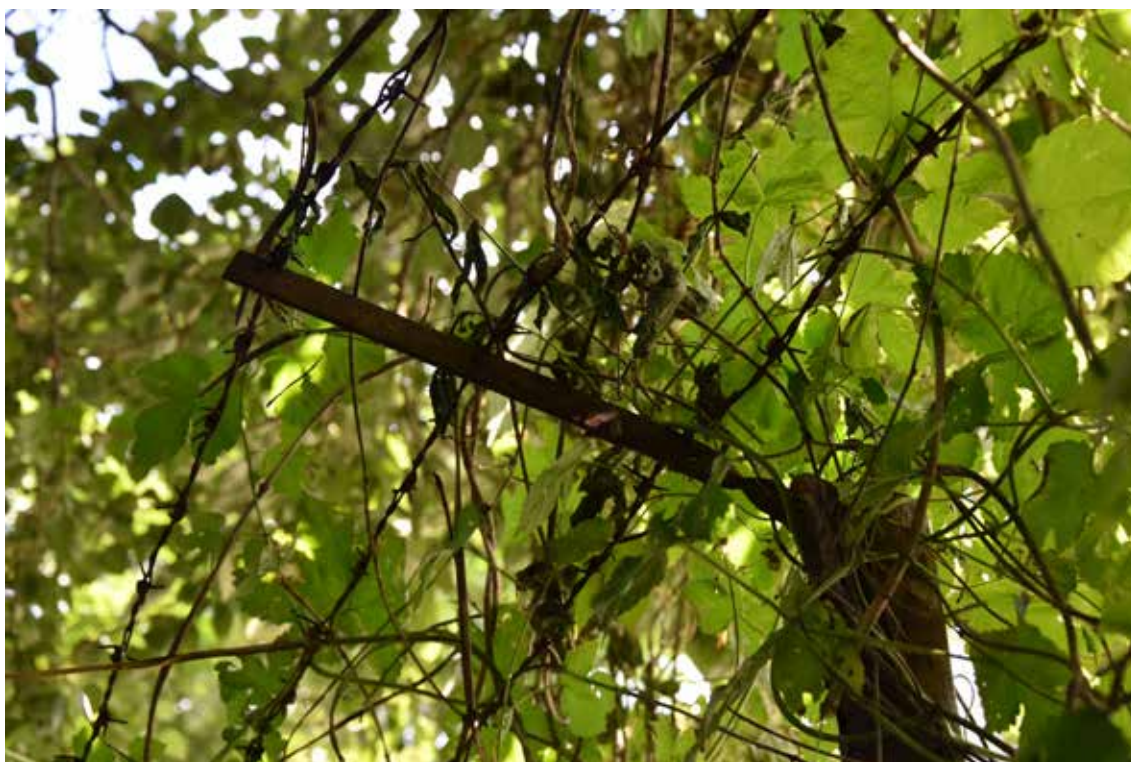
Fototitel: Grenzzaun  
Stacheldraht und Halterung

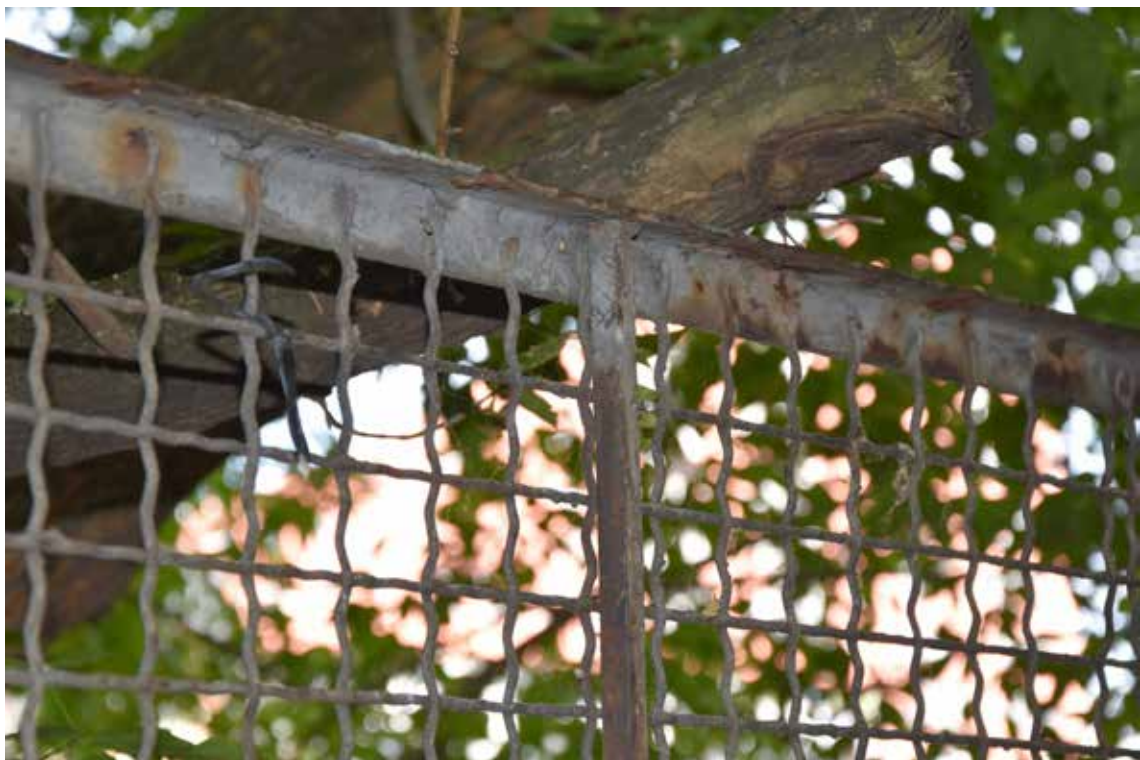
An vier Stellen sind Flächen aus dem Wellengitter herausgeschnitten, die nur stellenweise durch Ersatzmaterialien ersetzt wurden. Es gibt zahlreiche Korrosionsschäden. An einzelnen Pfosten und Austeifungen sind kürzliche Bemalungen mit blauer und roter Farbe erfolgt.

Fototitel: Grenzzaun  
Wellengitterelement Detail

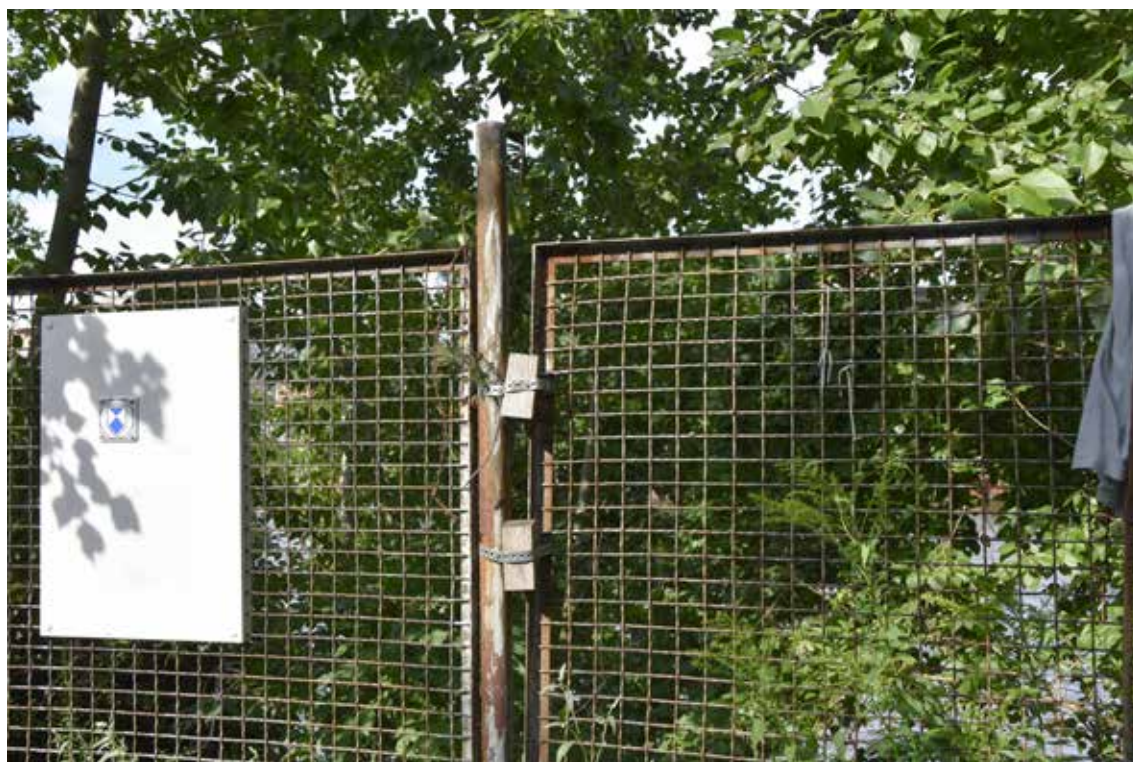
Fototitel: Grenzzaun  
nachträgliche Befestigung eines Zaunelements

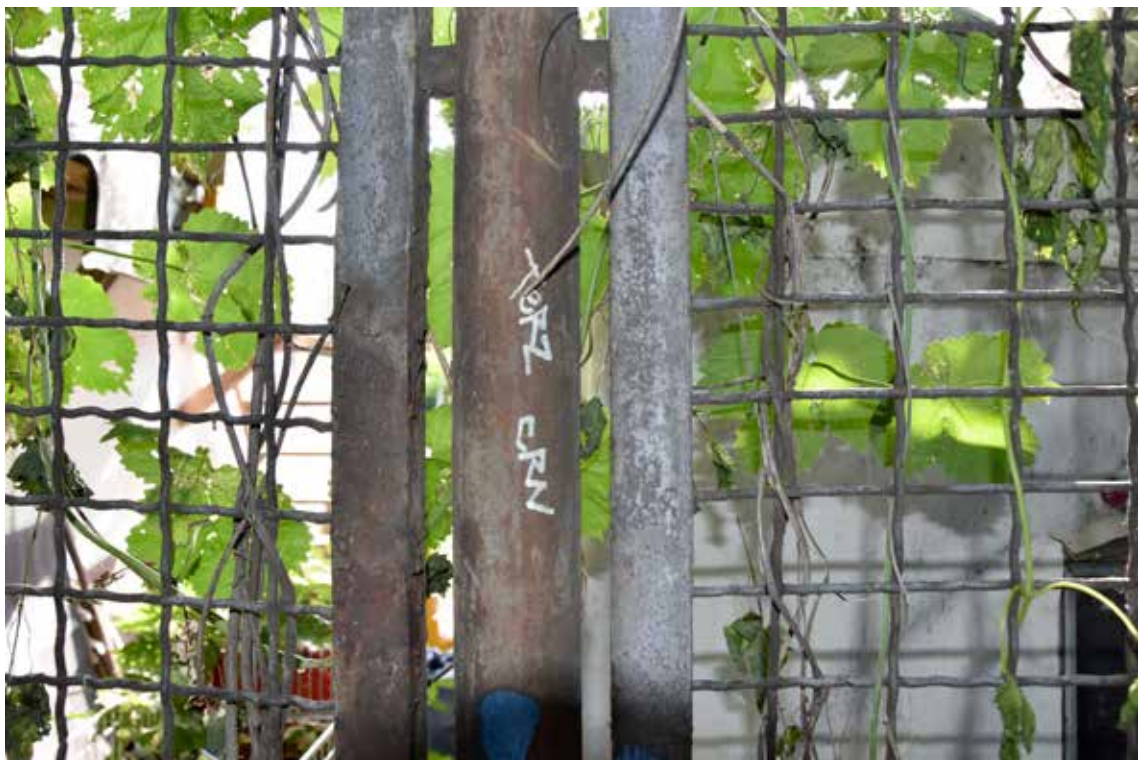
Fototitel: Grenzzaun  
Rundstahlpfosten

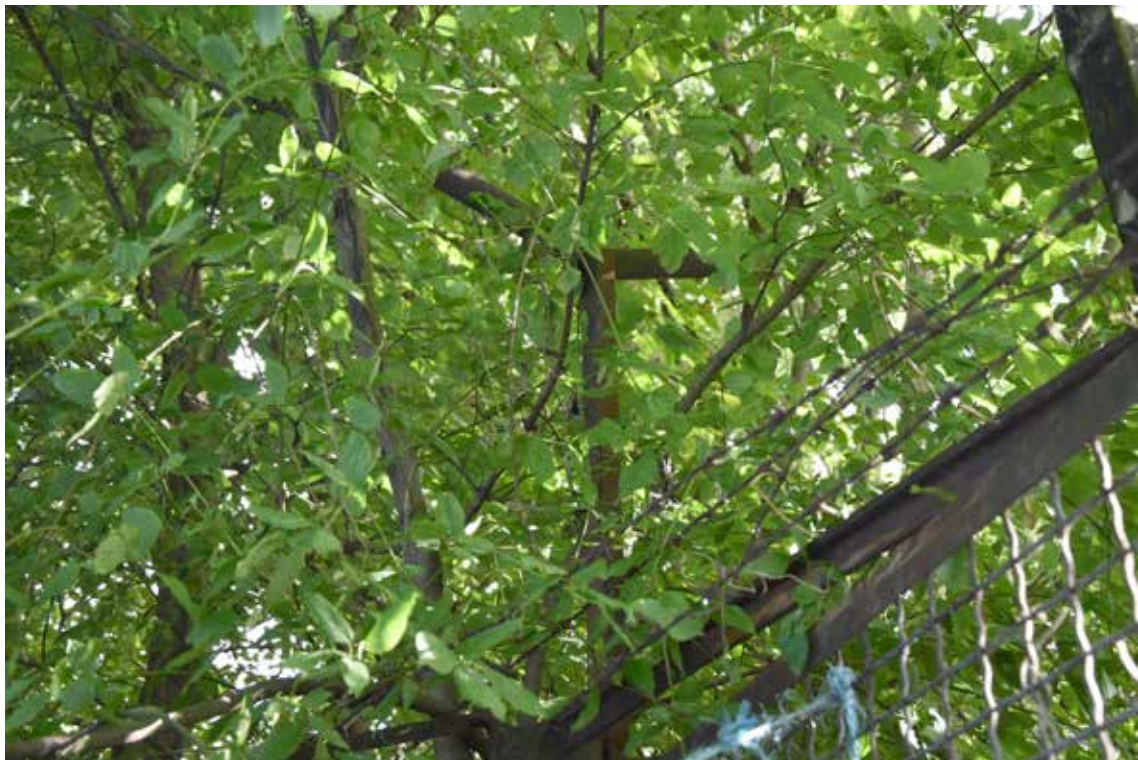
Fototitel: Grenzzaun - Lampenhalterung eckig  
am Tor, zwischen Elementen Nr. 6 und 7

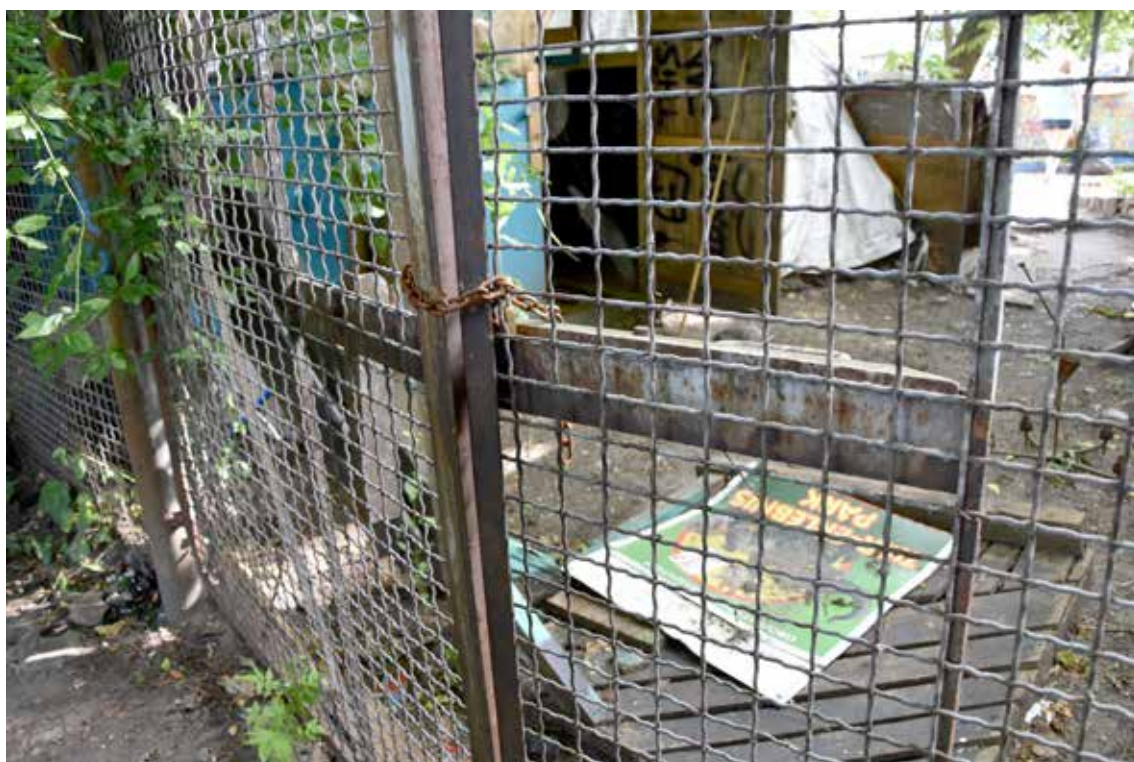
Fototitel: Grenzzaun  
Tor spreeseitig

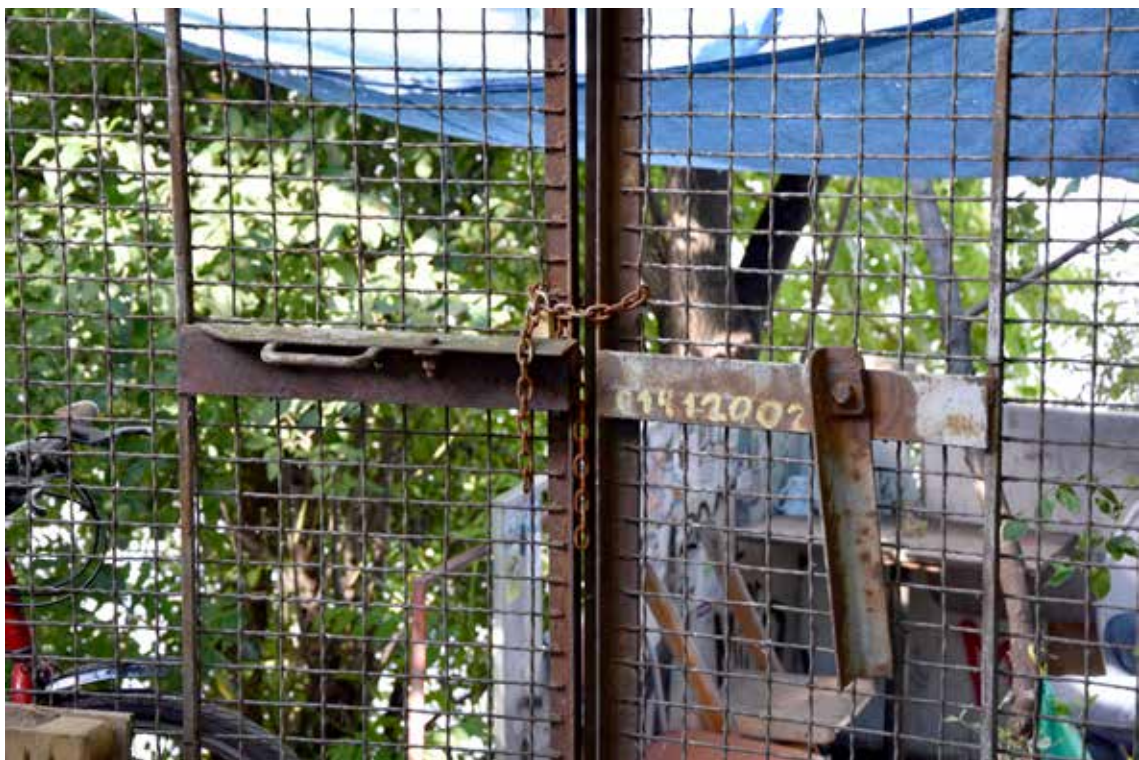
Fototitel: Grenzzaun  
Tor Seite Teepeeland

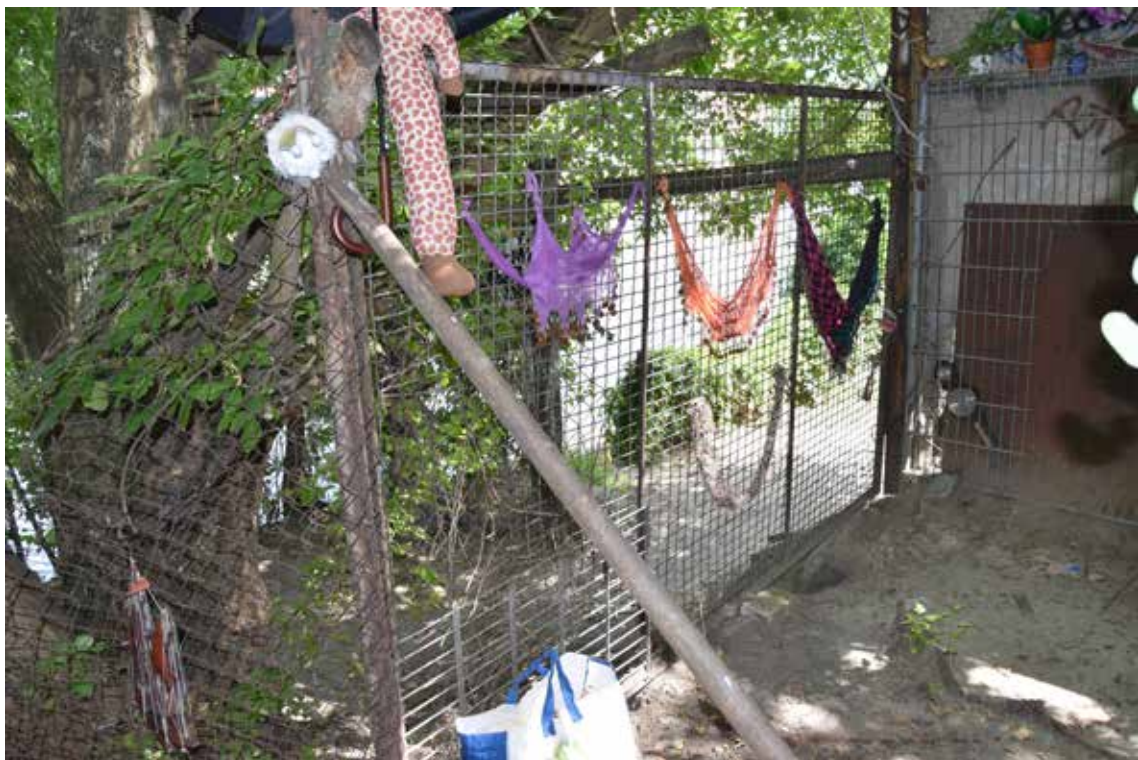
Fototitel: Grenzzaun  
Element an Mauer stoßend, ehem. Tor

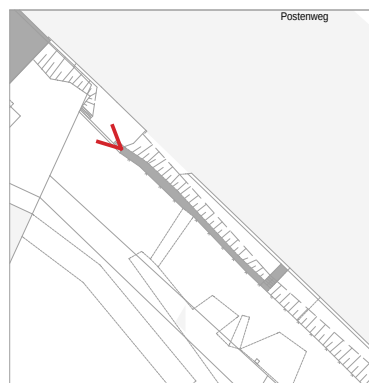
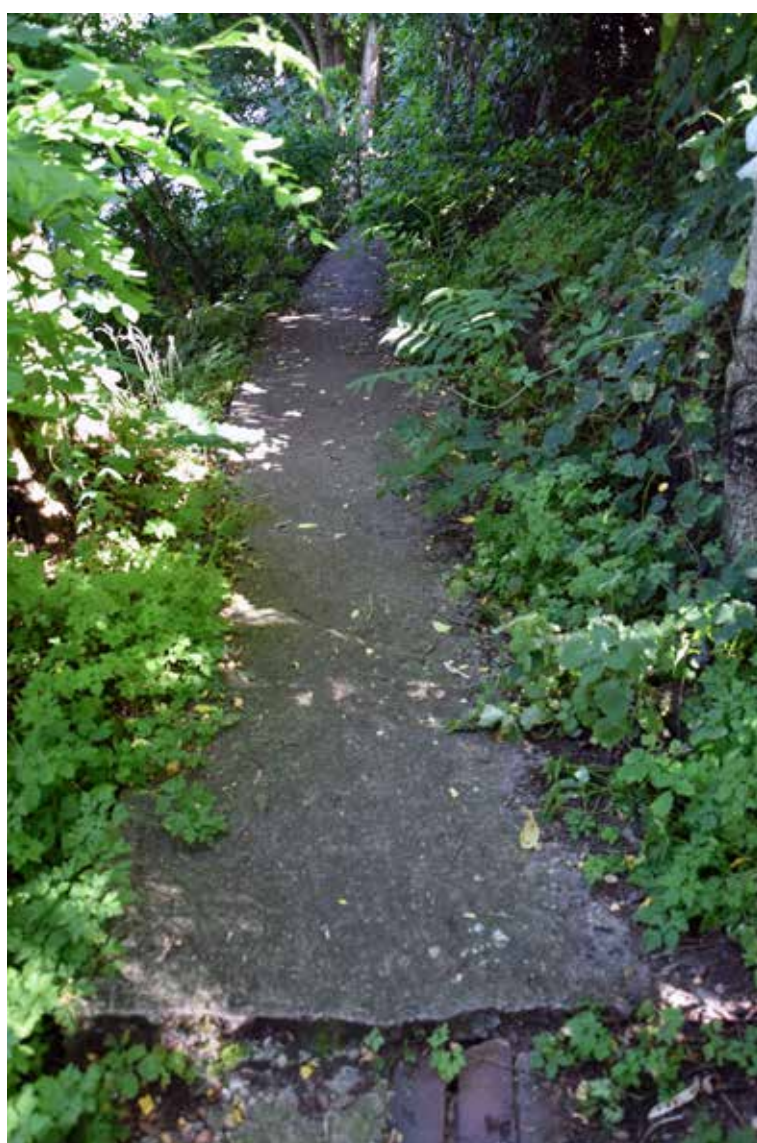
Fototitel: Postenweg  
Anfang am terrassenförmigen Anleger

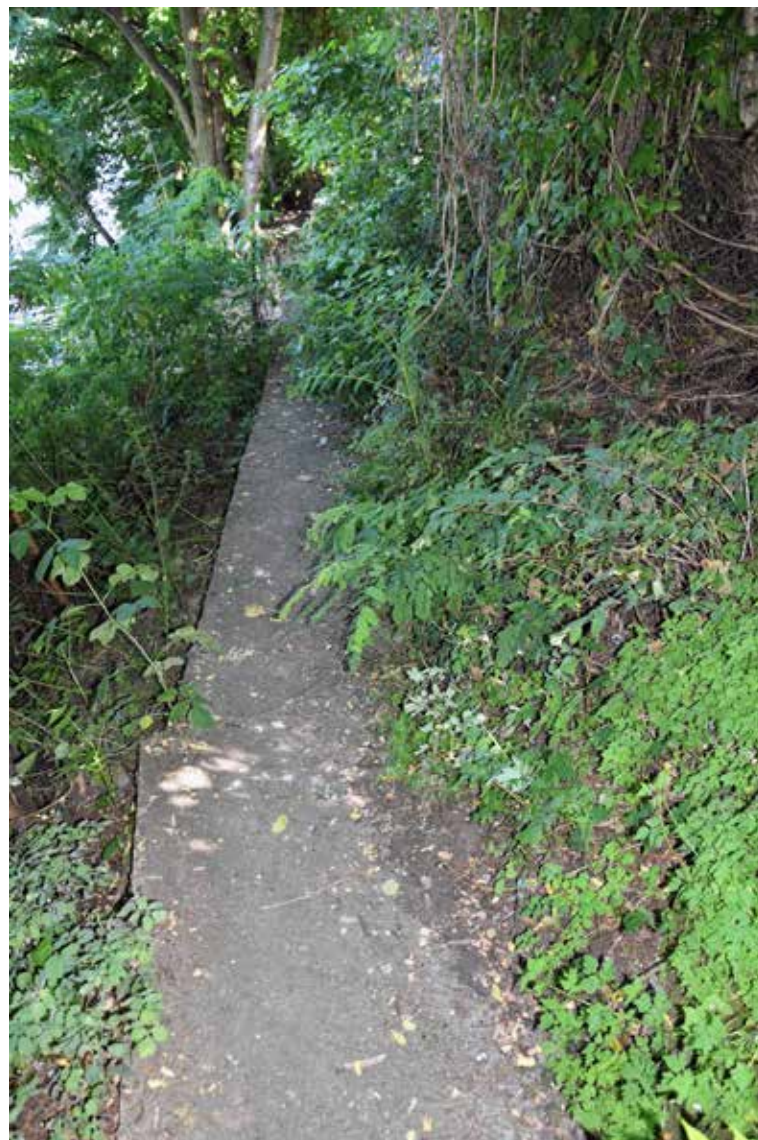
Die meisten Betonplatten des Weges sind in gutem Zustand, sie haben den Bodengegebenheiten nachgegeben oder sind von den Wurzeln der Bäume angehoben, eine Platte ist zweifach gebrochen. Teilweise sind sie stark überwachsen und in ihrer Breite erheblich eingeschränkt.

Fototitel: Postenweg  
Betonplatten

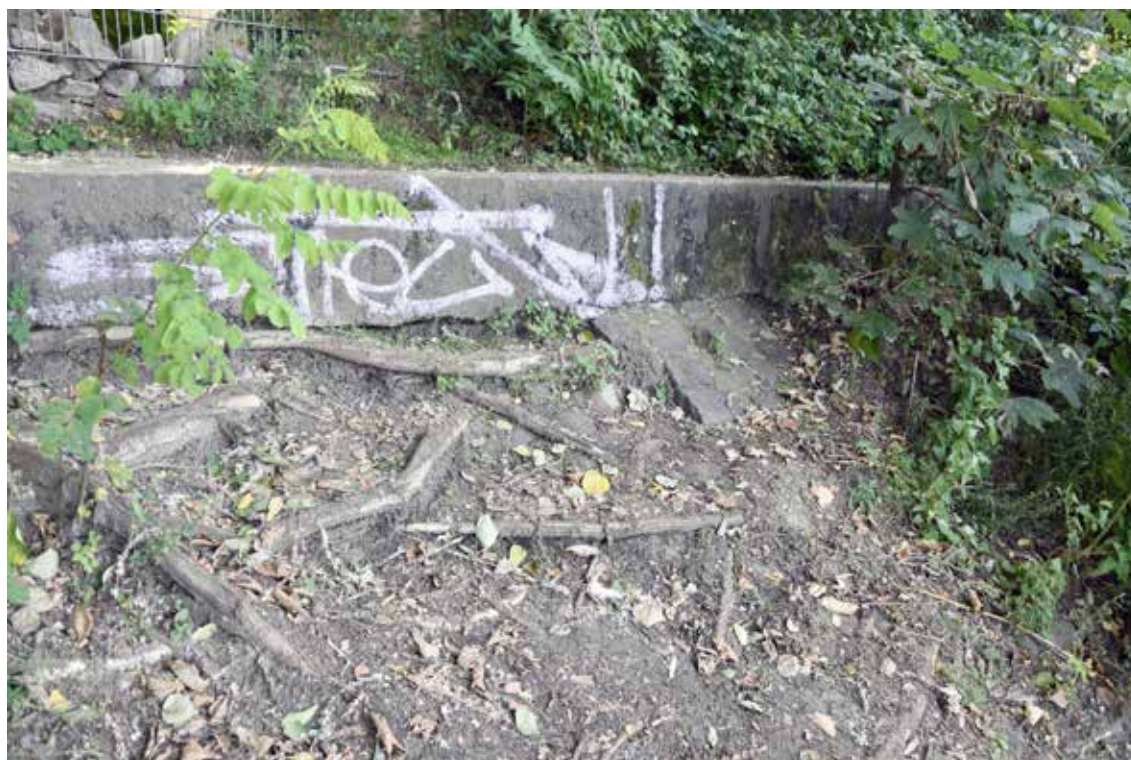
Fototitel: Postenweg  
Steilkante

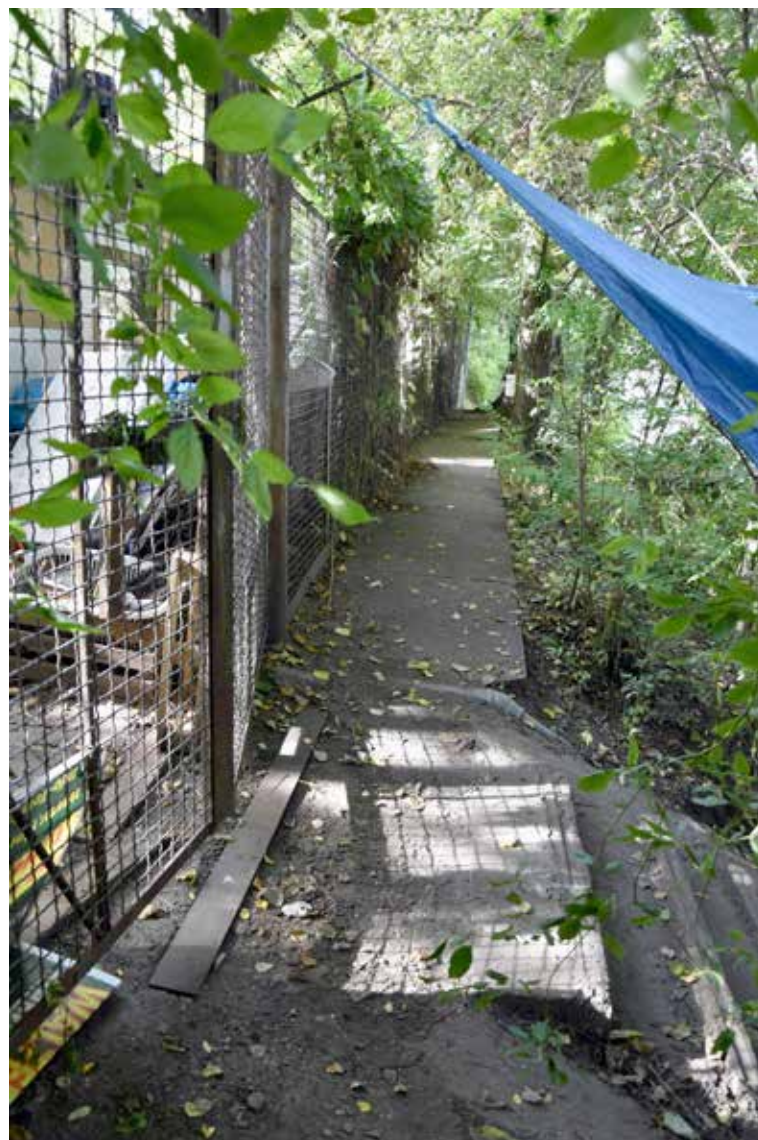
Fototitel: Postenweg  
Ende am Beobachtungsposten

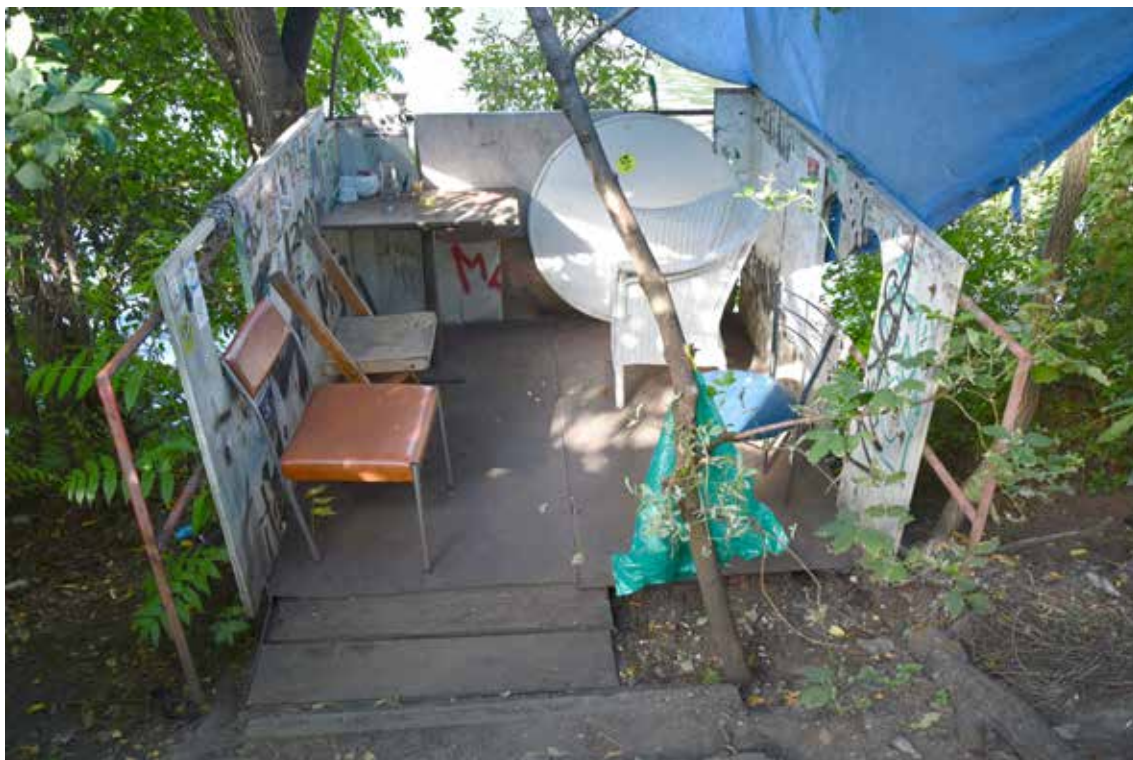
Fototitel: Beobachtungsposten  
Zugang auf Südseite

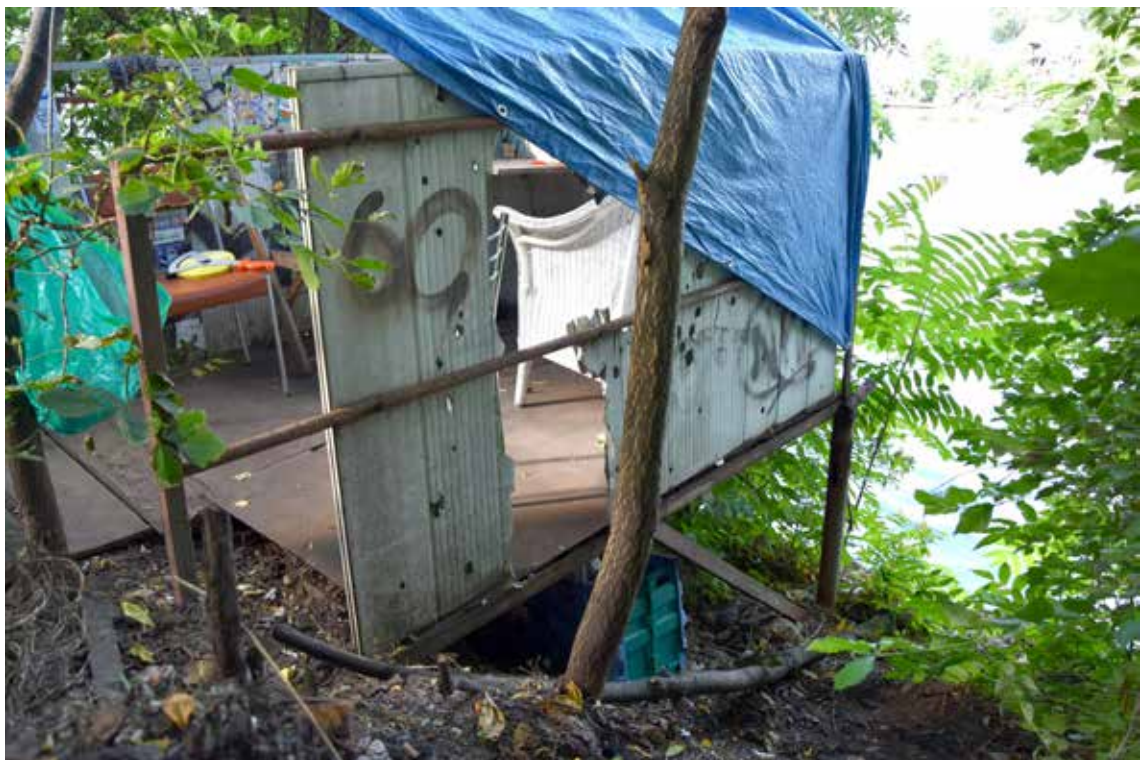
Fototitel: Beobachtungsposten  
Ostseite

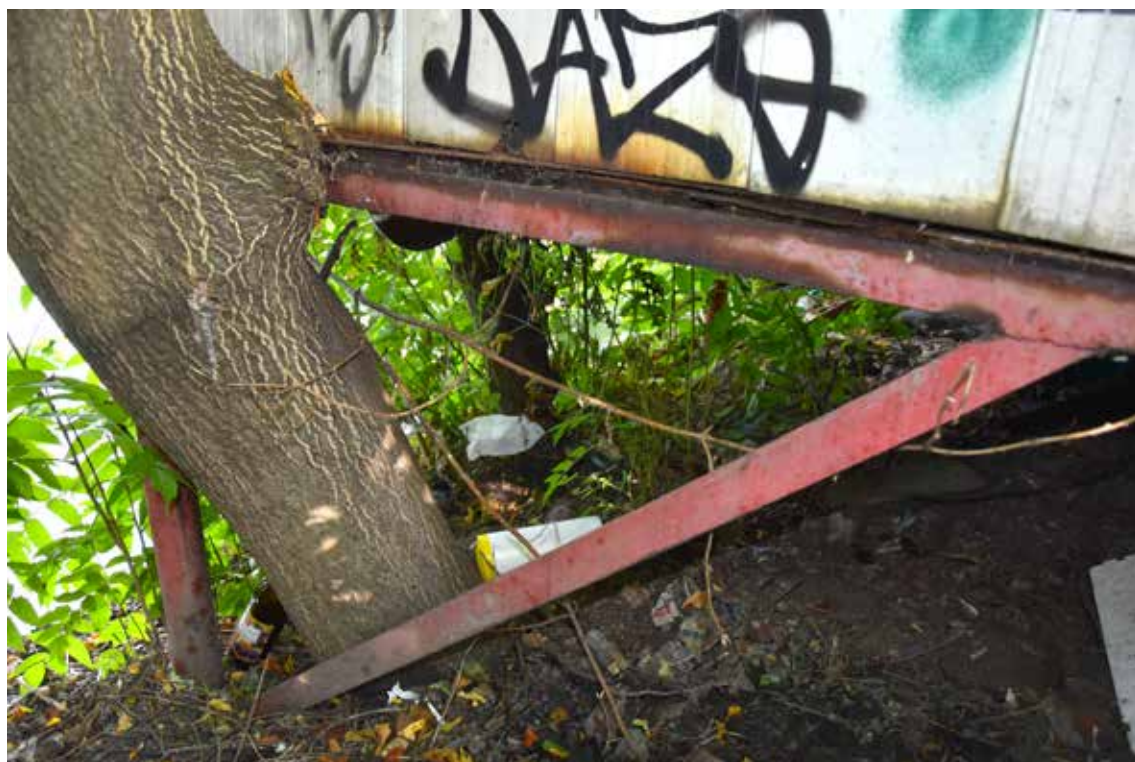
Fototitel: Beobachtungsposten  
Tragkonstruktion

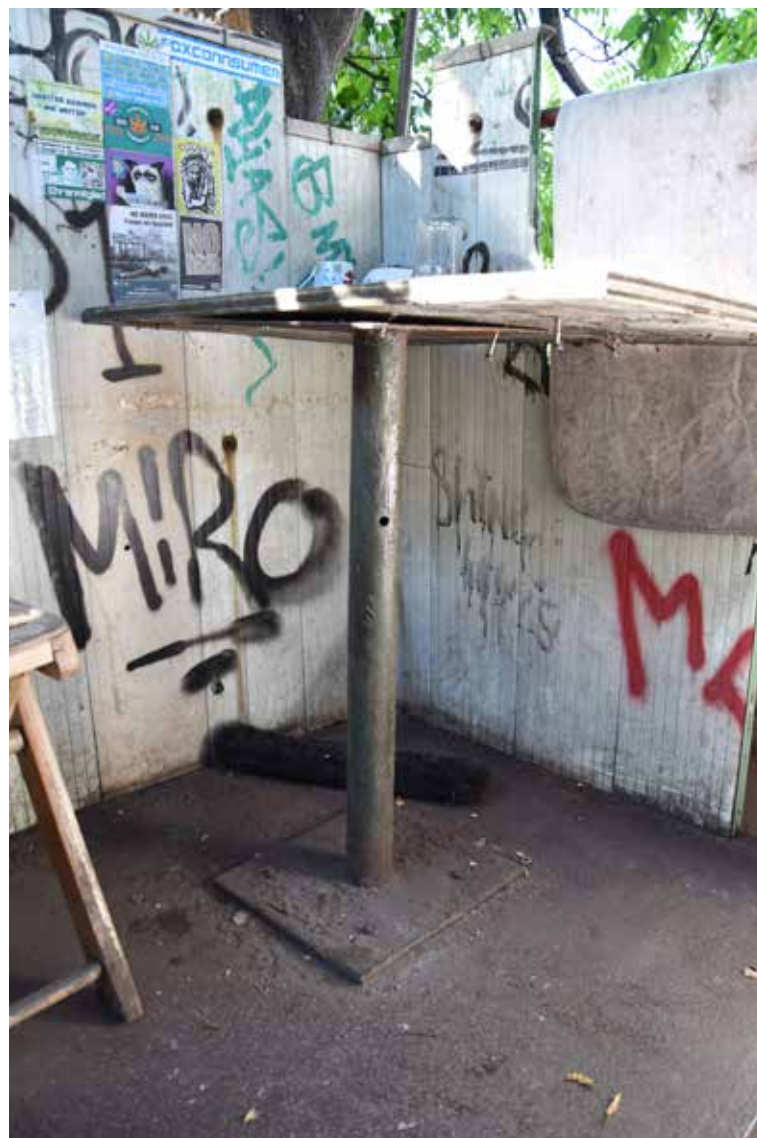
Fototitel: Beobachtungsposten  
fest inallierter Tisch

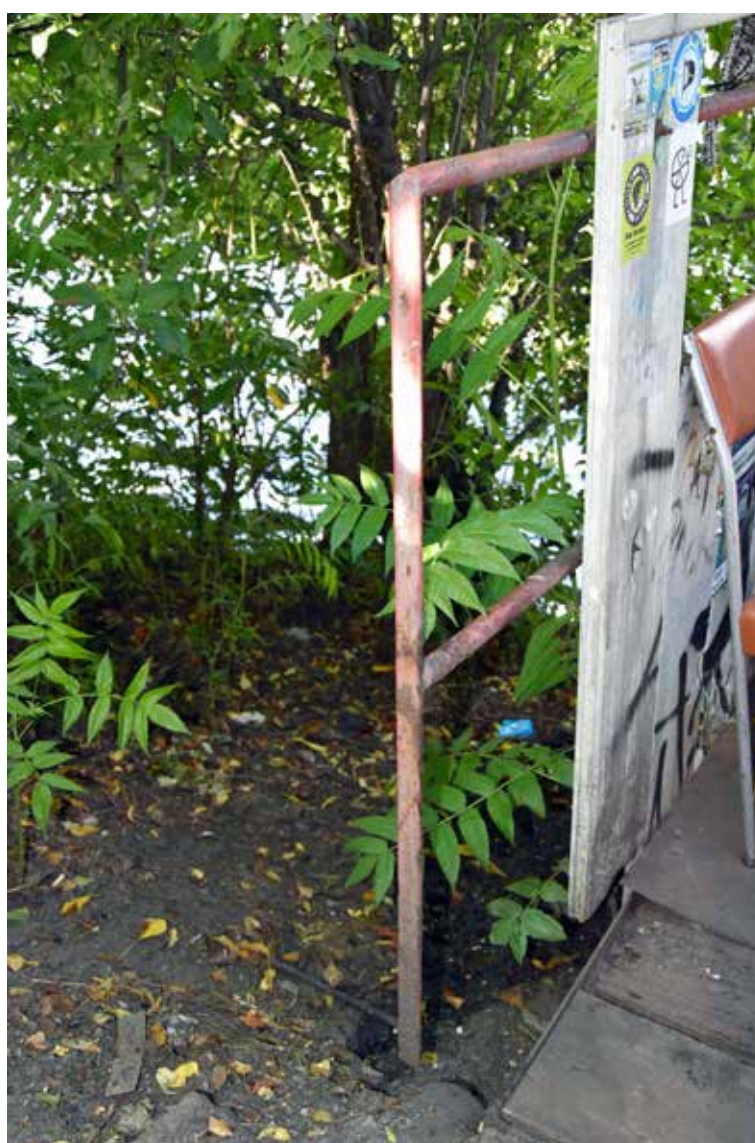
Fototitel: Beobachtungsposten  
Geländer

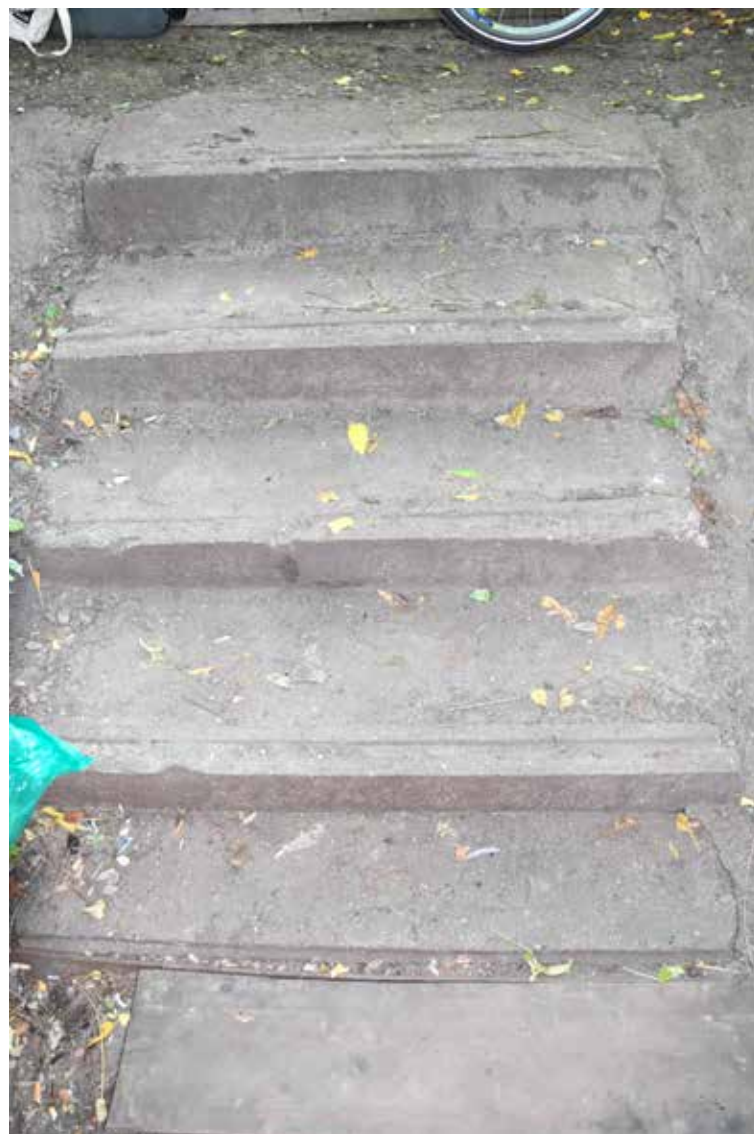
Fototitel: Beobachtungsposten  
Zugangsstufen aus Beton

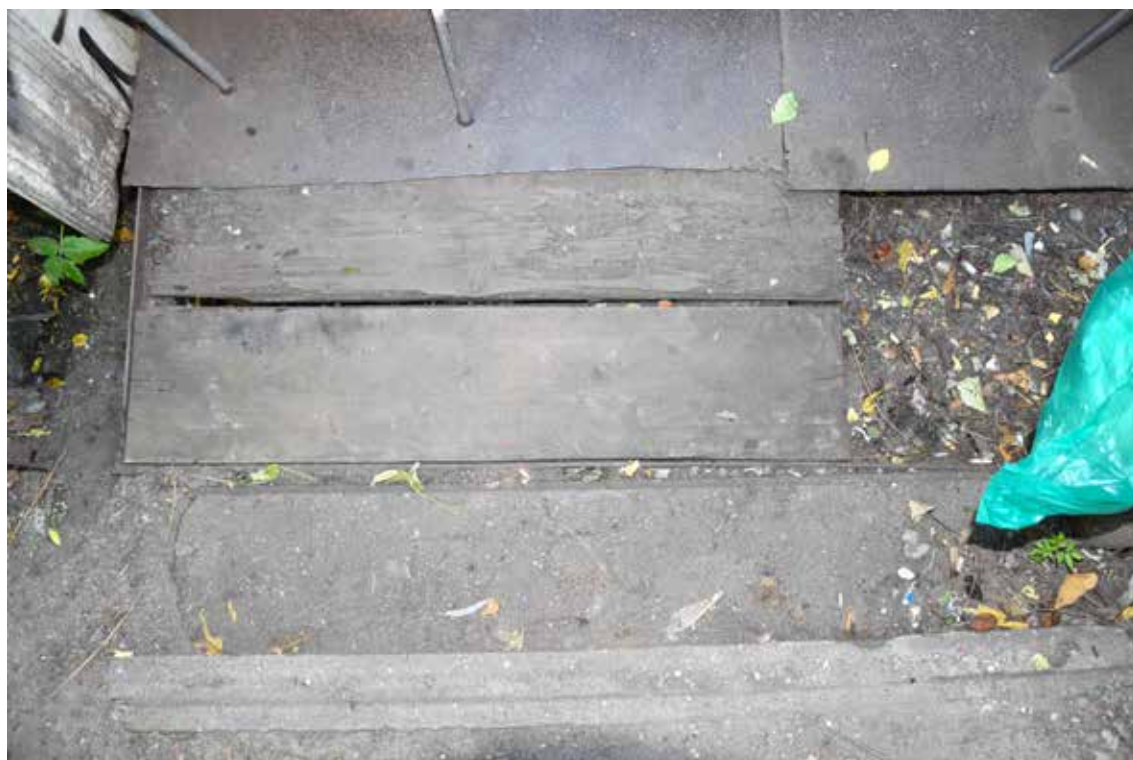
Fototitel: Beobachtungsposten  
Übergang mit Holzbohlen

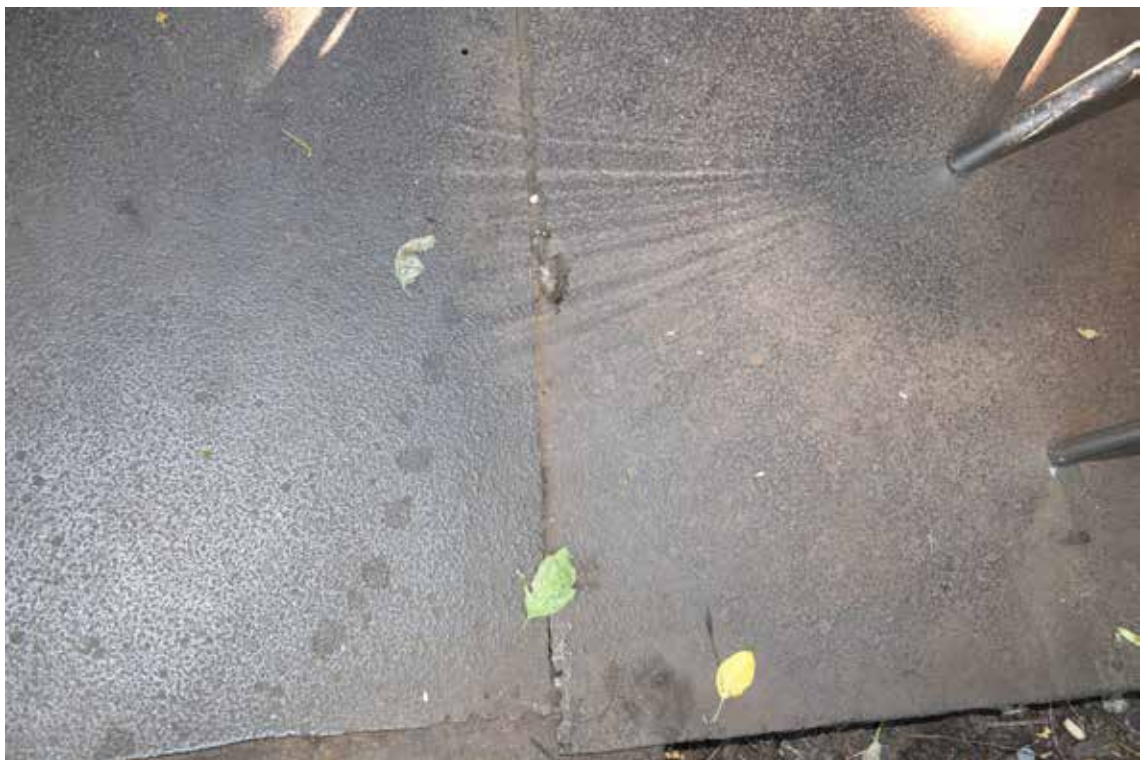
Fototitel: Beobachtungsposten  
Bodenbelag: Stahlplatte

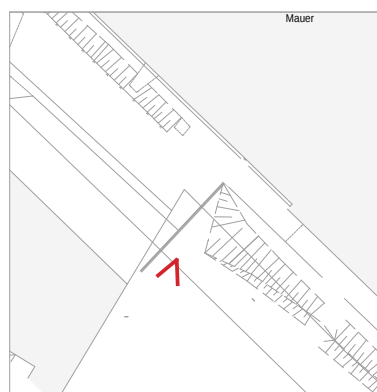
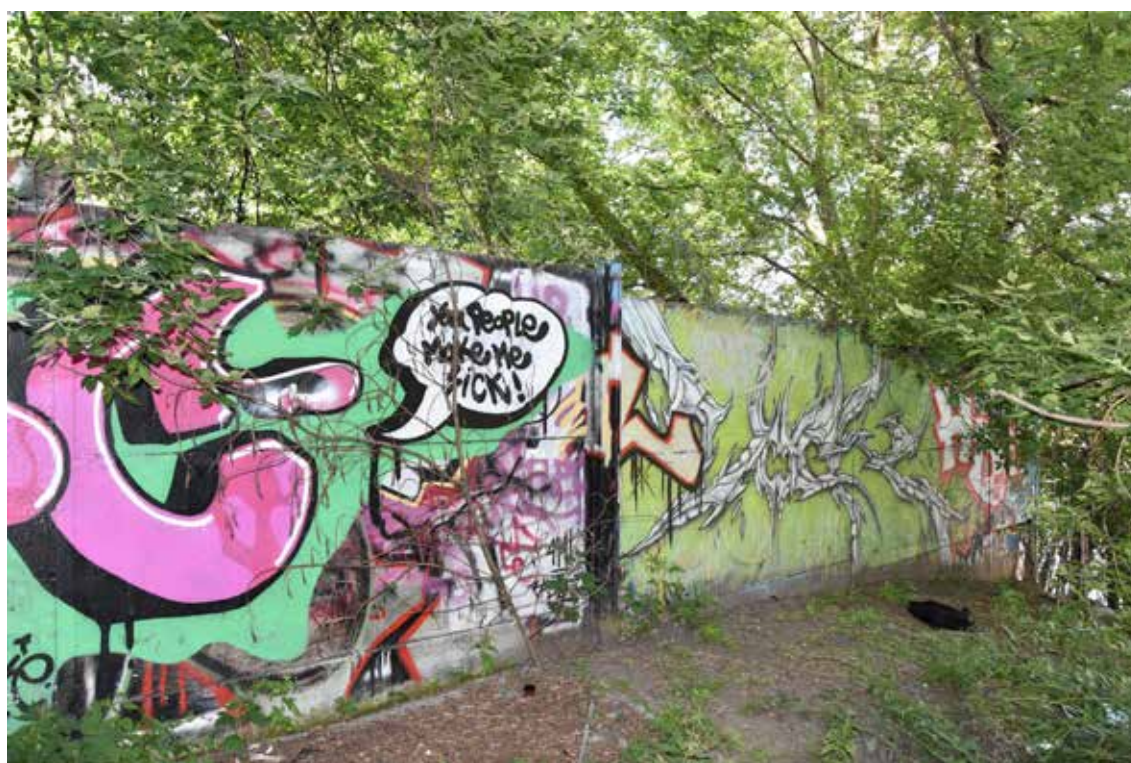
Fototitel: HSiM  
Seite Ost - Segmente 4-7

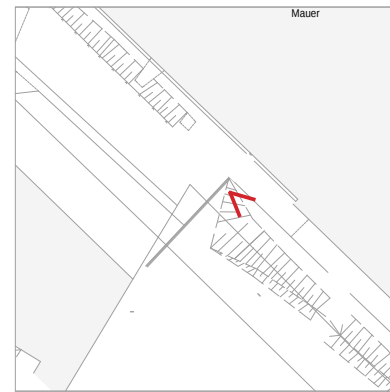
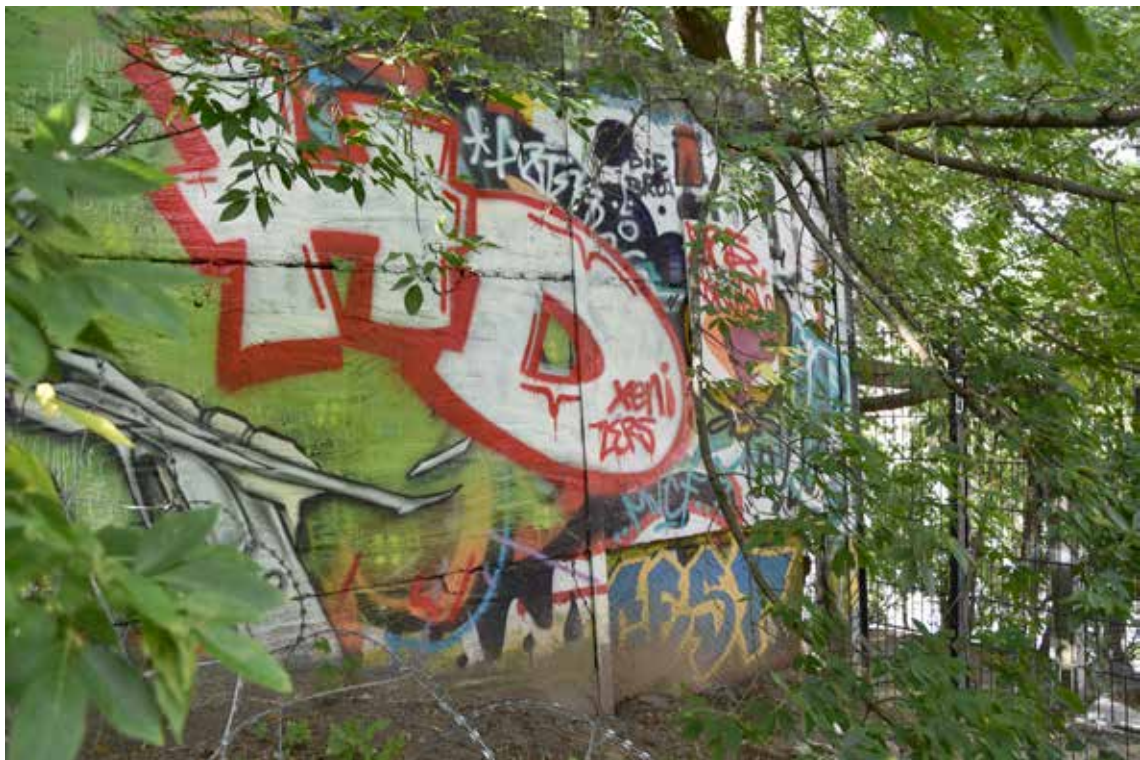
Fototitel: HSiM  
Seite Ost - Segmente 6-7

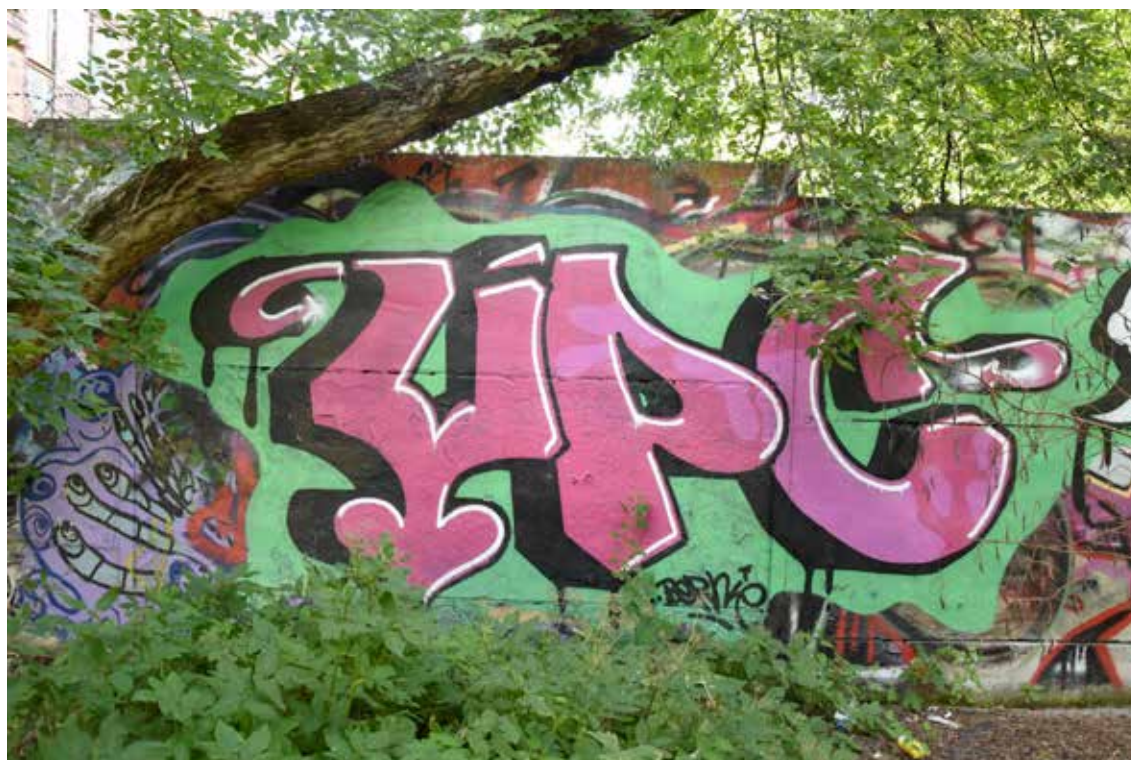
Fototitel: HSiM  
Seite Ost - Segment 4-5
