**Grenzelemente  
Spreeufer  
Nördliche Luisenstadt**

**Denkmalpflegerisches  
Gutachten**

**büro west denkmalpflege**

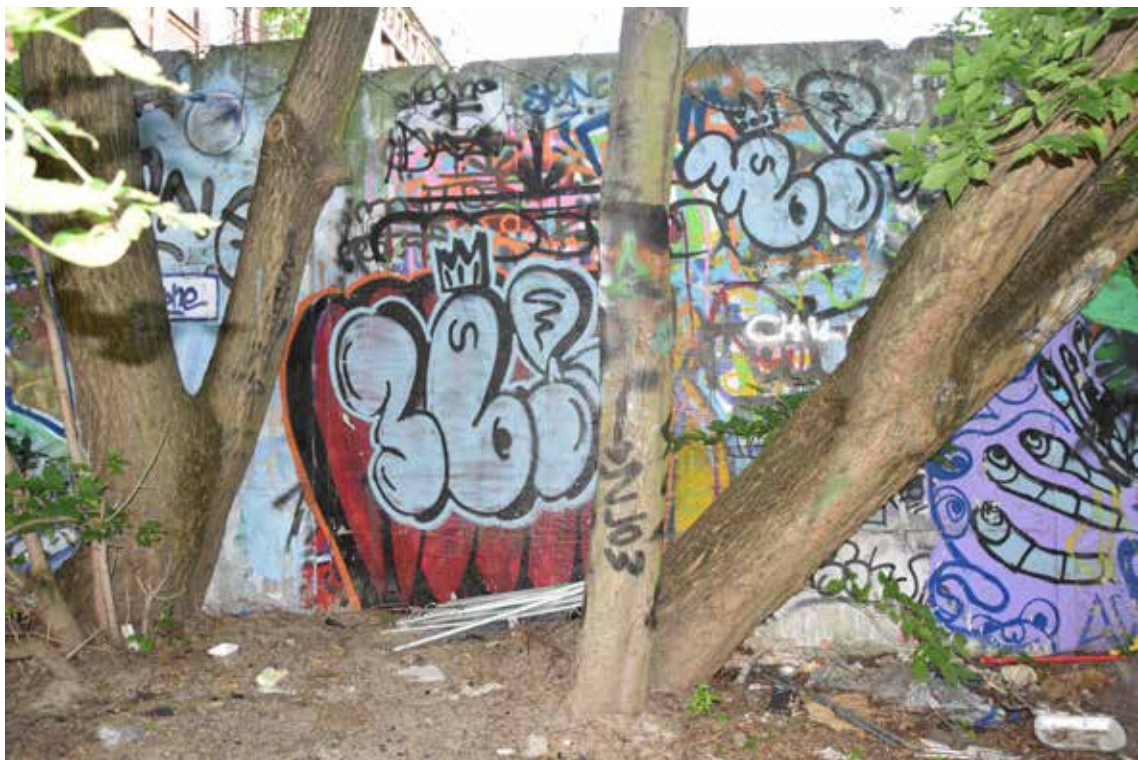
Fototitel: HSiM  
Seite Ost - Segment 3

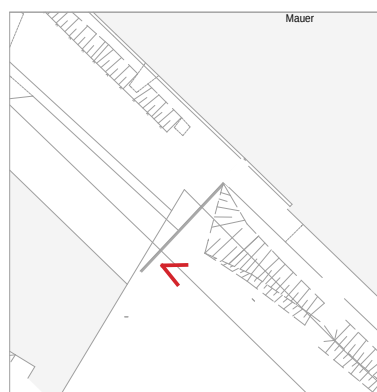
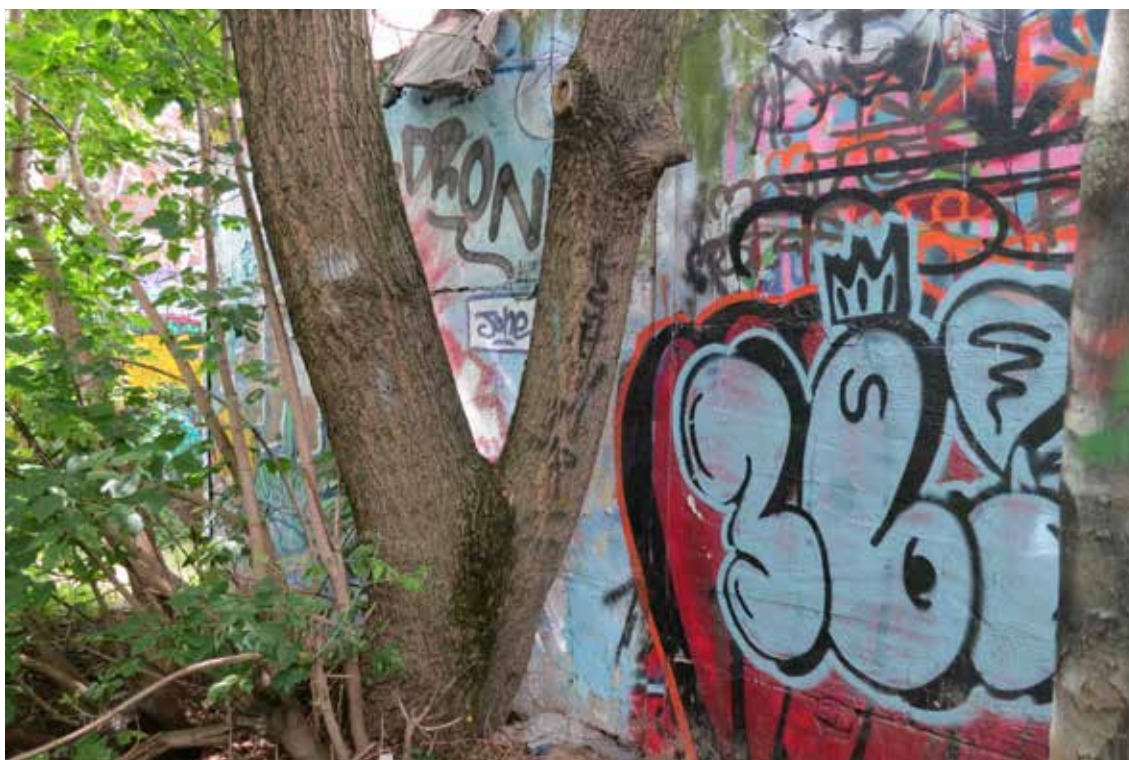
Fototitel: HSiM

Seite Ost - Segmente 2-3

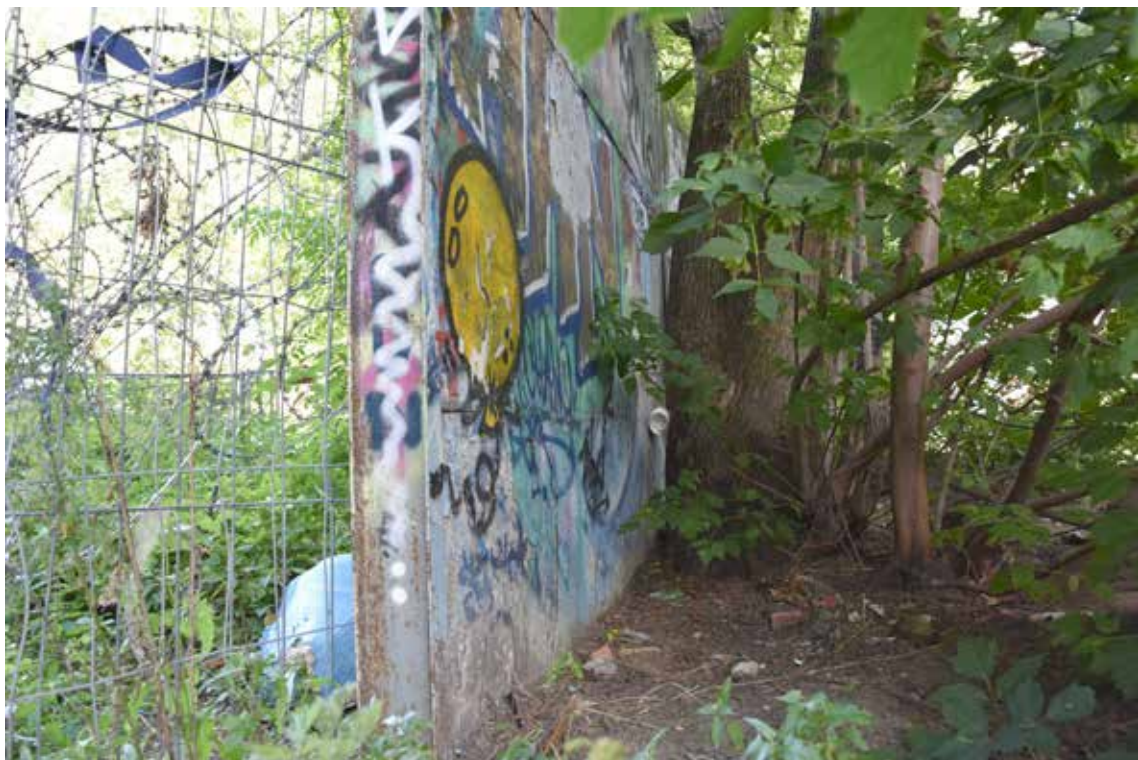
Fototitel: HSiM  
Seite Ost - Segment 1

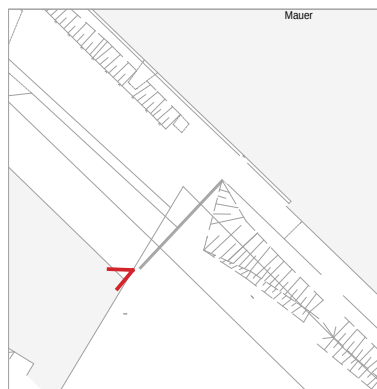
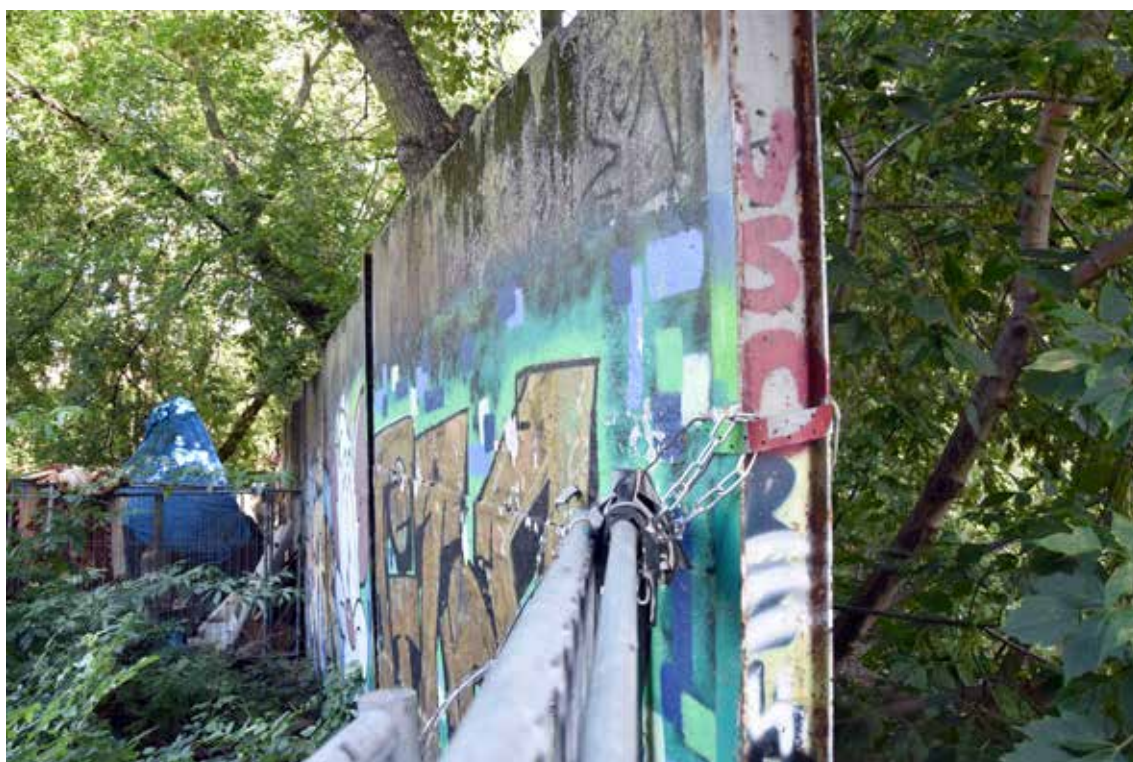
Fototitel: HSiM  
Seite West - Segmente 1-2

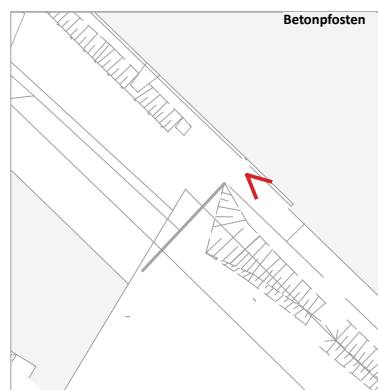
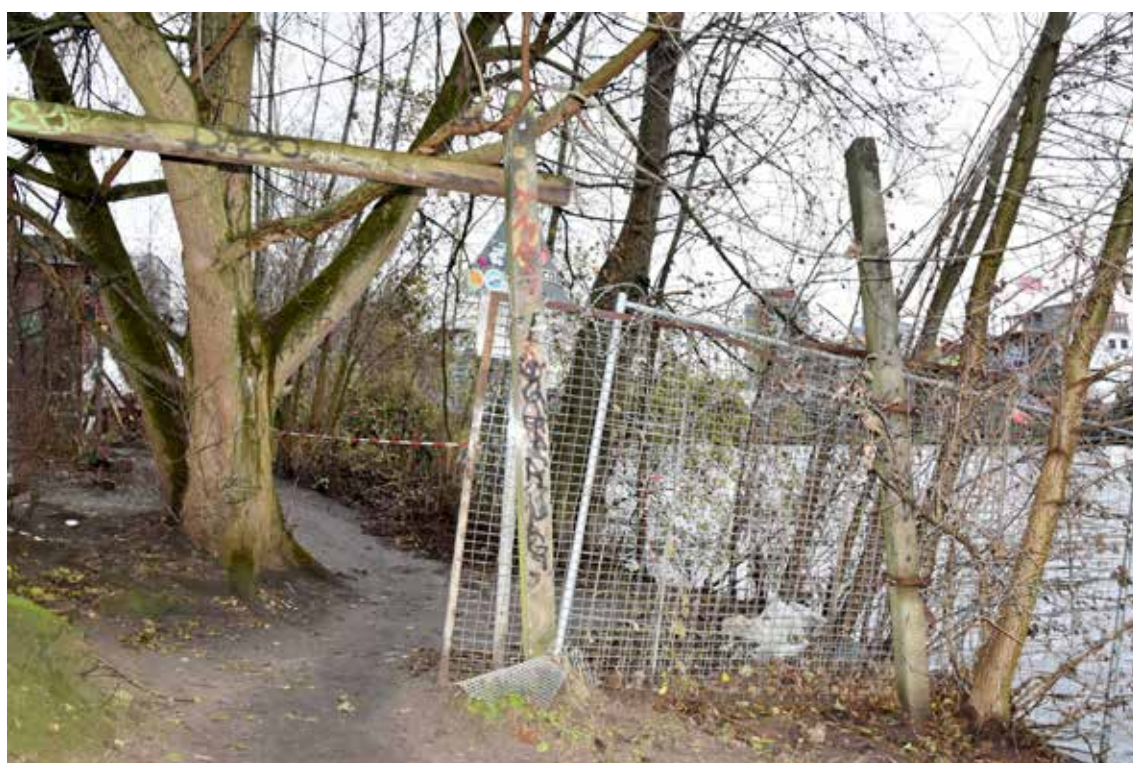
Fototitel: Betonpfosten  
Zaunpfosten

Zwei weitere, höhere Betonpfosten befinden sich zwischen Mauerteil und Spree und dienen heute als Halterung für ein Element Grenzzaun. Sie sind vermutlich zwischen 1984 und 1989 errichtet worden, als der Streifen zwischen HSiM und Spree mit einem Grenzzaun geschlossen wurde.

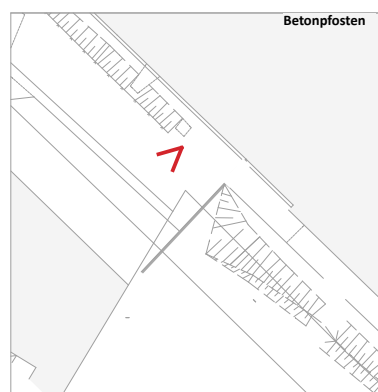
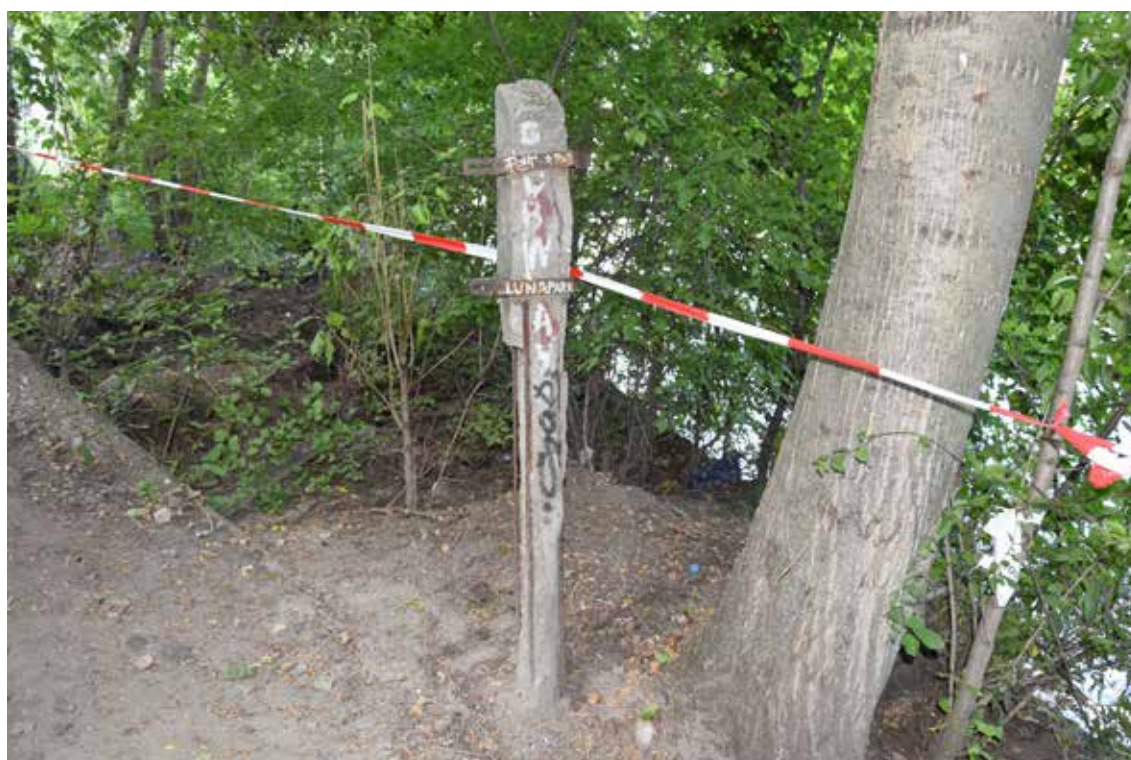
Fototitel: Betonpfosten  
Pfosten neben ehem. Kanal

Rund drei Meter von der HSiM entfernt steht ein einzelner, nur ca. 1,50 Meter hoher Pfosten aus Stahlbeton. Er ist stark verwittert und beschädigt, im gesamten unteren Teil ist der Beton abgeschlagen und die Stahlbewehrung liegt offen. Am Pfosten sind zwei Halterungen angebracht, wie sie typisch waren für die Anbringung für Abweisern. Sie sind stark korrodiert. Solche Pfosten sind in frühen Grenzsicherungen mit Stacheldraht zu finden.

Welche Funktion er genau hier hatte, ist nicht geklärt. Gleich neben dem Pfosten führte ein unterirdischer Kanal von der Eisfabrik in die Spree, der ebenfalls grenzgesichert war. Dieser Kanal war zunächst mit Gittern, später mit Stahlplatten versehen<sup>1</sup>, wurde ca. 2015/16 mit einer Betonplatte abgedeckt und ist aktuell unter Erdreich verschüttet. Eventuell stand der Pfosten in Zusammenhang mit dieser Kanalsicherung.

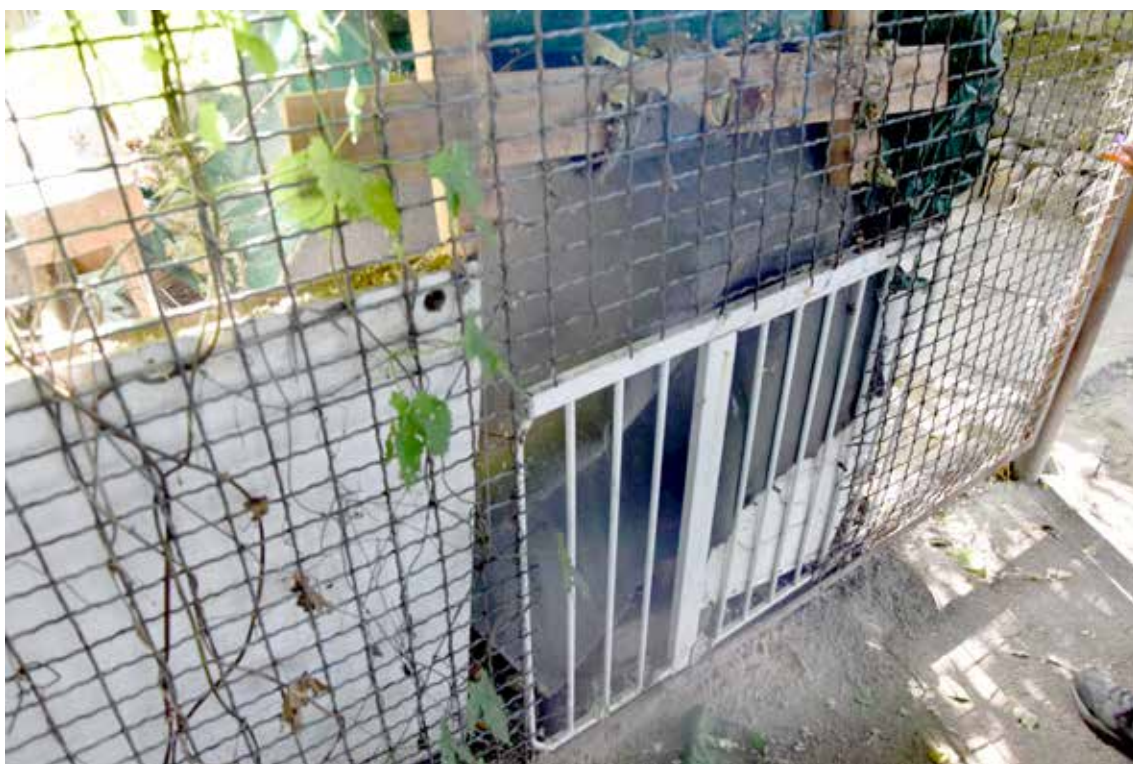
Fotolegende: Nr. 1

Loch in Teilstück Nr. 1

| Pos. | Objekt | Maßnahme |
|---|---|---|
| 3. | Grenzzaun | möglichst im aktuellen Zustand belassen, außer:<br>- Entfernung der Fremdkörper im Zaun<br>- Schließung der Löcher im Zaun (s. Schadenskartierung)<br>- Reparatur von Pfosten und Elementen, sofern für den Erhalt nötig<br>- Reparatur des Tores (Element Nr. 6) zwecks Funktionstüchtigkeit |

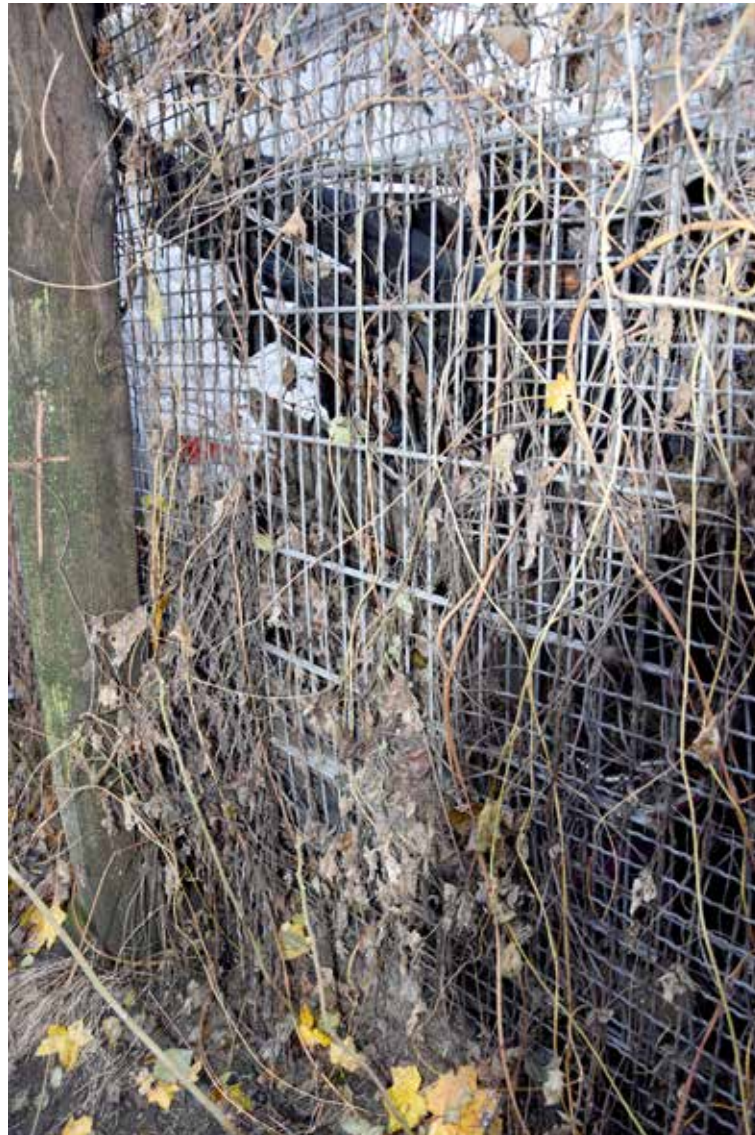
Foto: DSC\_1056  
Fotograf: büro west denkmalpflege, Geneststr. 5, 10829 Berlin  
Datum: 05.12.2017  
Fotolegende: Nr. 2

Loch in Teilstück Nr. 10

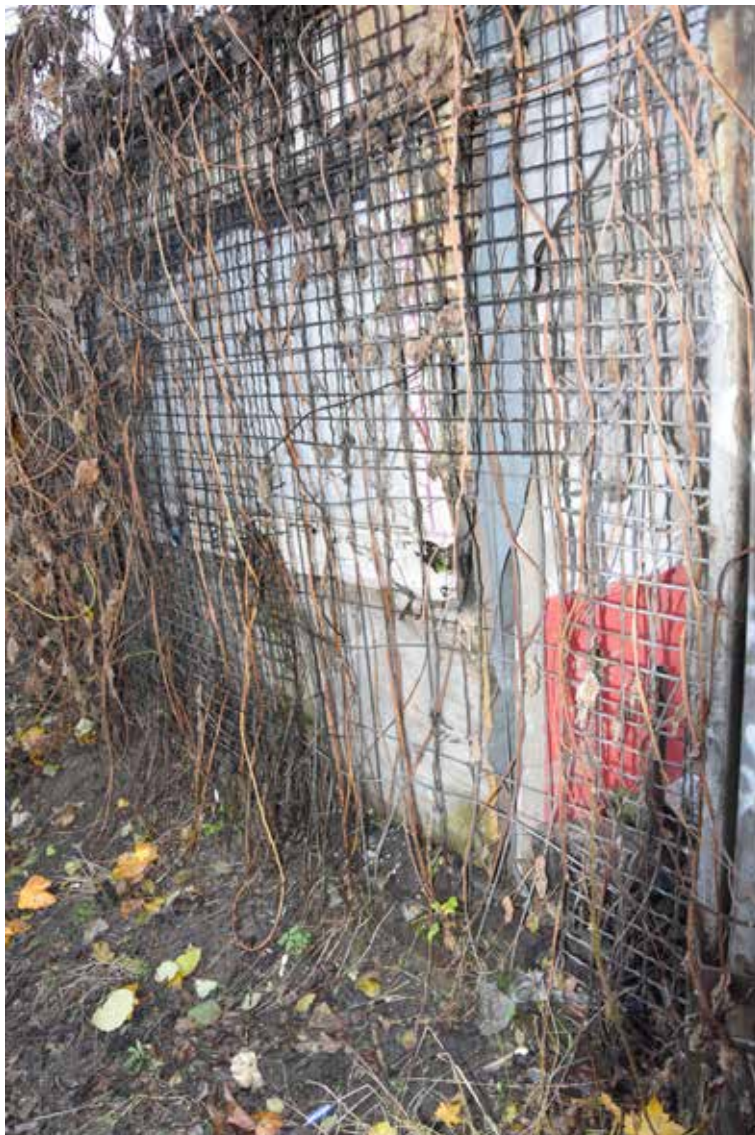
Foto: DSC\_1057  
Fotograf: büro west denkmalpflege, Geneststr. 5, 10829 Berlin  
Datum: 05.12.2017  
Fotolegende: Nr. 3

Loch in Teilstück Nr. 11

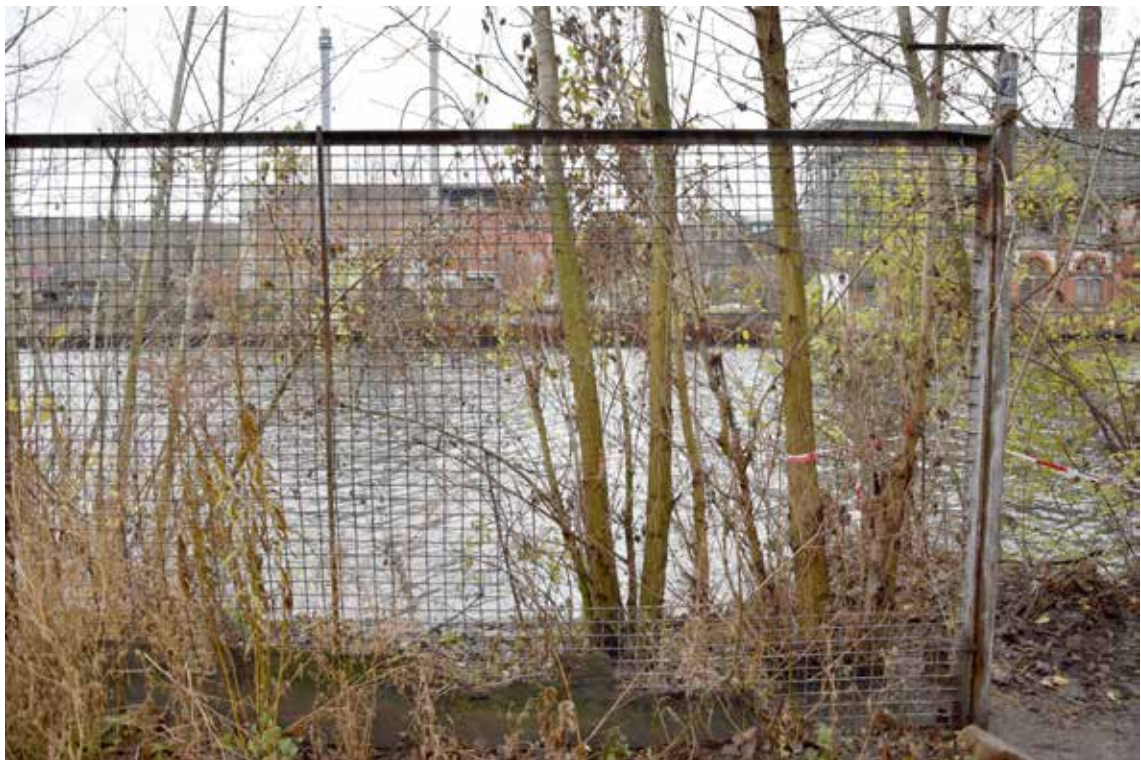
Foto: DSC\_1039  
Fotograf: büro west denkmalpflege, Geneststr. 5, 10829 Berlin  
Datum: 05.12.2017  
Fotolegende: Nr. 4

Loch in Teilstück Nr. 19

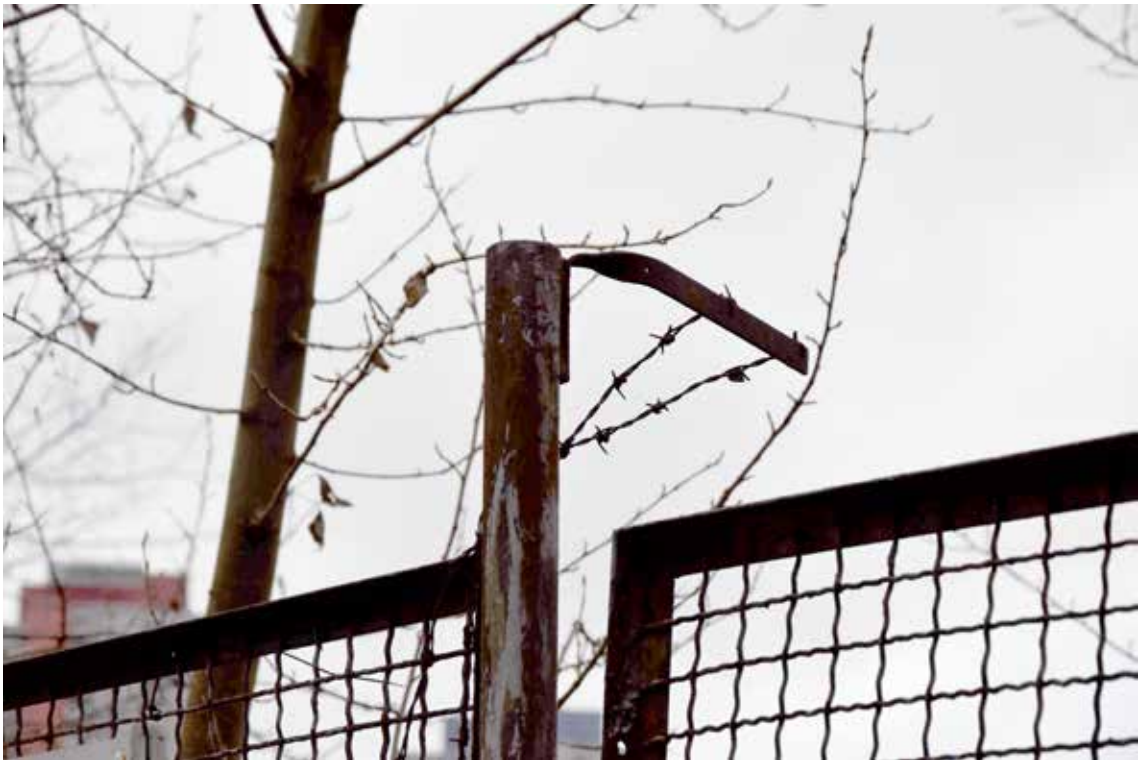
Foto: DSC\_0939  
Fotograf: büro west denkmalpflege, Geneststr. 5, 10829 Berlin  
Datum: 22.09.2017  
Fotolegende: Nr. 8

Grenzzaun  
fehlender Stacheldraht

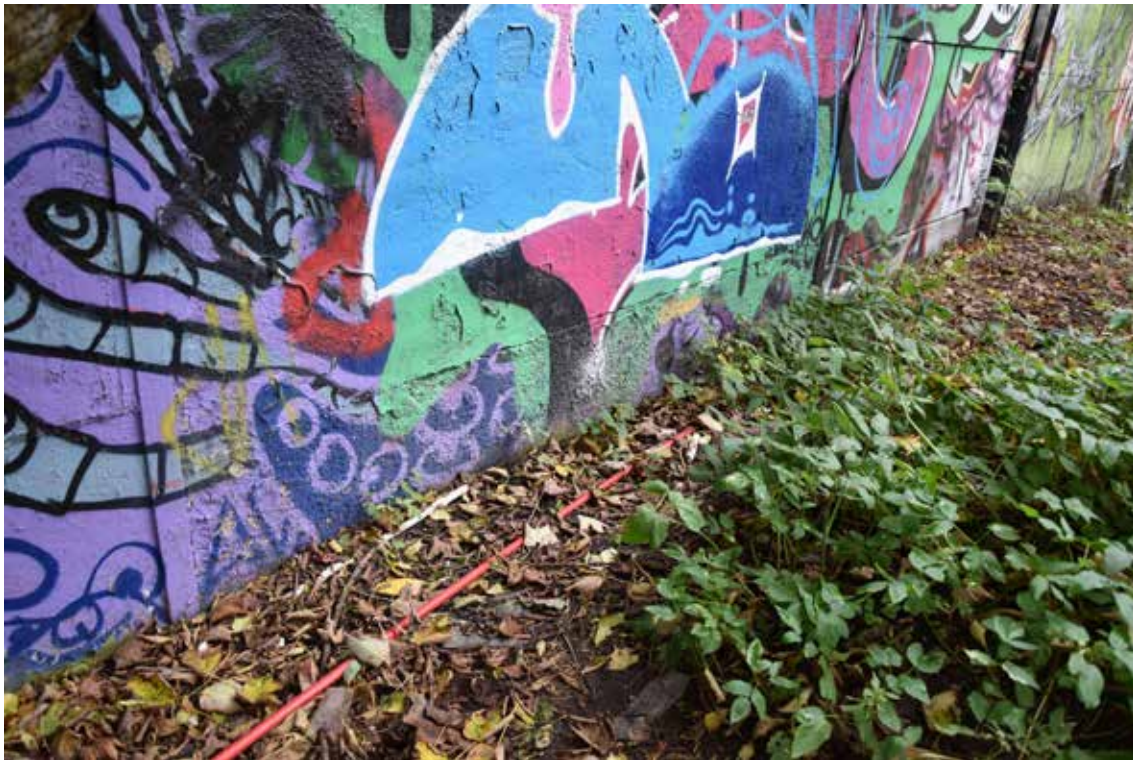
Foto: DSC\_0939  
Fotograf: büro west denkmalpflege, Geneststr. 5, 10829 Berlin  
Datum: 22.09.2017  
Fotolegende: Nr. 10

Feuchtigkeitsschäden

Für den Erhalt notwendige Schädigungen - Feuchtigkeitsschäden, fehlender Mörtel und fehlende Betonplatte im spreeseitigen Segment - sollen dennoch mittels Betonsanierung beseitigt werden. Die Stahlplatte, die das Loch abdeckt, kann bleiben, da sie dem Rückhalt des Erdreichs auf der anderen Mauerseite dient.

| Pos. | Objekt | Maßnahme |
|---|---|---|
| 6. | HSIM | - Betonsanierung von Feuchtigkeitsschäden und fehlendem Mörtel<br>- Ergänzung der fehlenden Betonplatte in Segment 7 (s. Schadenskartierung) |

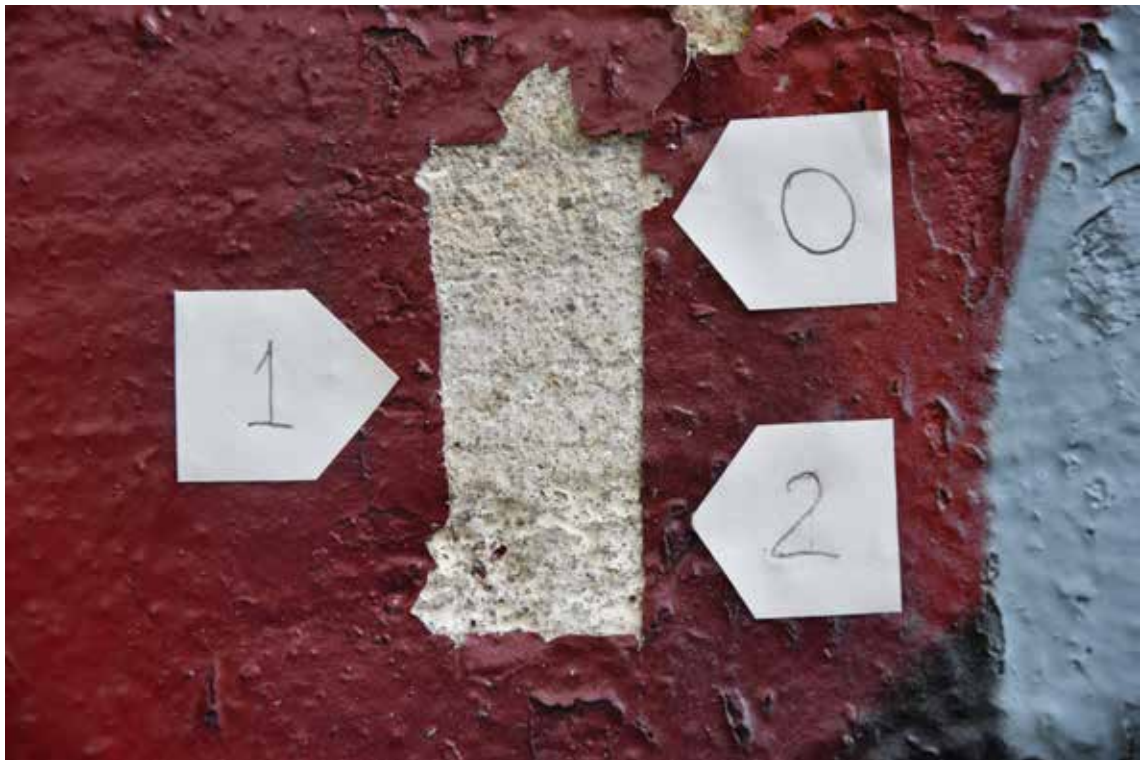
Objekt: Teilstück der HSiM,  
Spreeufer Nördliche Luisenstadt  
Verfasser: büro west, Geneststr. 5, 10829 Berlin  
Datum: 11.10.2017  
Foto-Nr.: Schnitt 1\_DSC\_0871.JPG  
Abbildung: 02  
Abbildungsname: Befundposition Nr. 1 (Beton)

#### Schnitt 1: Mauer, Segment 2, Mittelplatte

Schicht 0: Träger, Betonmauer  
Schicht 1: Hellgrau, dünne Schicht, NCS S 1500-N  
Schicht 2: Weiß, Ocker, Kreide-, evtl. Kalkfarbe, NCS S 0603-Y40R

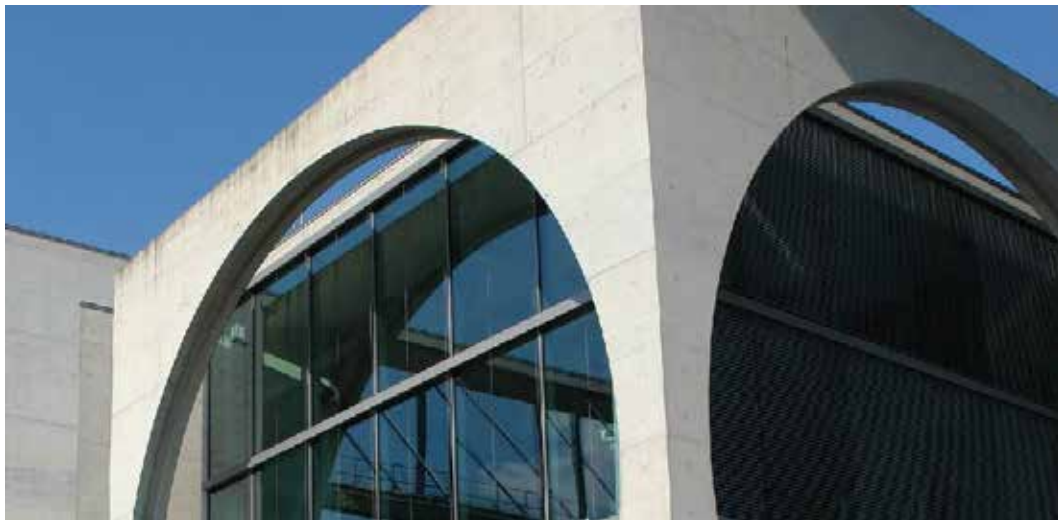
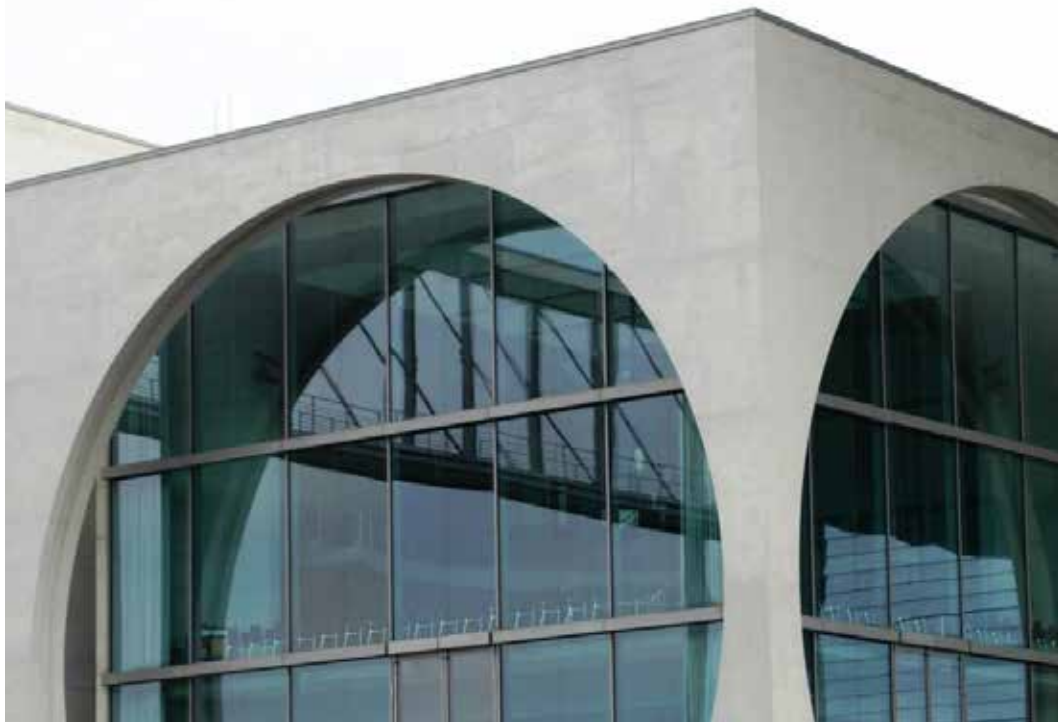
**Beispiel: ohne Schutz ( ca. 10 Jahre Standzeit ) und nachher mit einem Blech.**

Die obere horizontale Abdeckung sollte ebenfalls ausreichend geschützt werden. Dazu empfehle ich neben einer möglichen Verblechung alternativ auch eine farblose Beton -Versiegelung.
